B1 – Brücke Altstädter Bahnhof in Brandenburg an der Havel

Bauwerksuntersuchungen
vor dem Rückbau

Stand: Oktober 2021

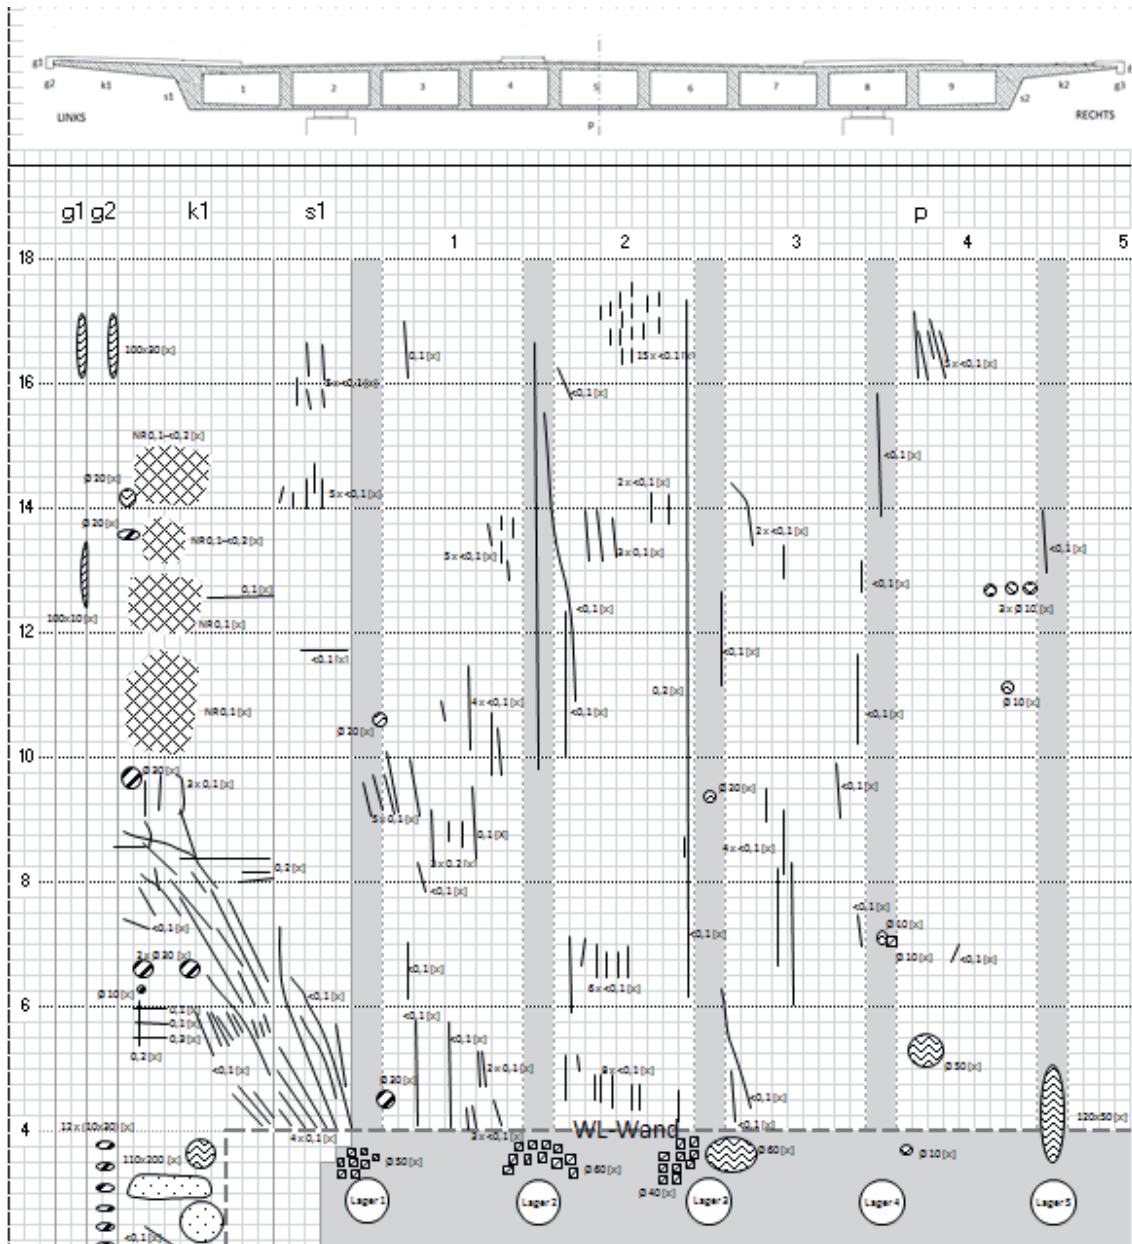
Abbildung 2.3a: Rissbild in Bauwerksuntersicht bei Vorbereitung H2020

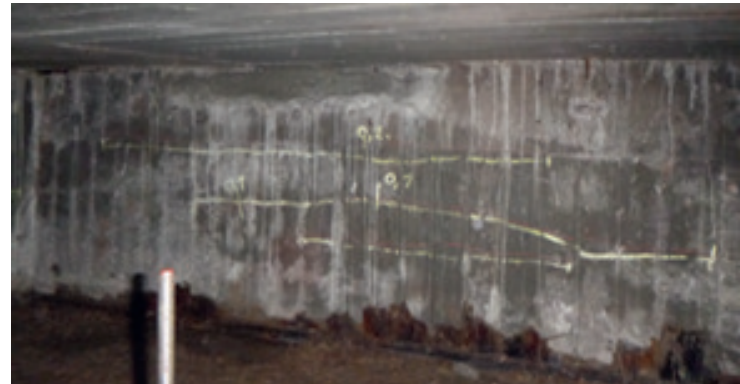
Im Anschluss an die Sperrung wurde unverzüglich die Bauwerksprüfung fortgesetzt. Zu diesem Zweck wurden zusätzliche Einstiegsöffnungen geschaffen. Bei diesen Bauwerksuntersuchungen wurden u.a. Längsrisse auf Höhe der Spannglieder im Steg mit Rissweiten bis 0,25 mm und Hohlstellen am Längsträgersteg festgestellt.

Abbildung 2.4a: exemplarisches Schadensbild

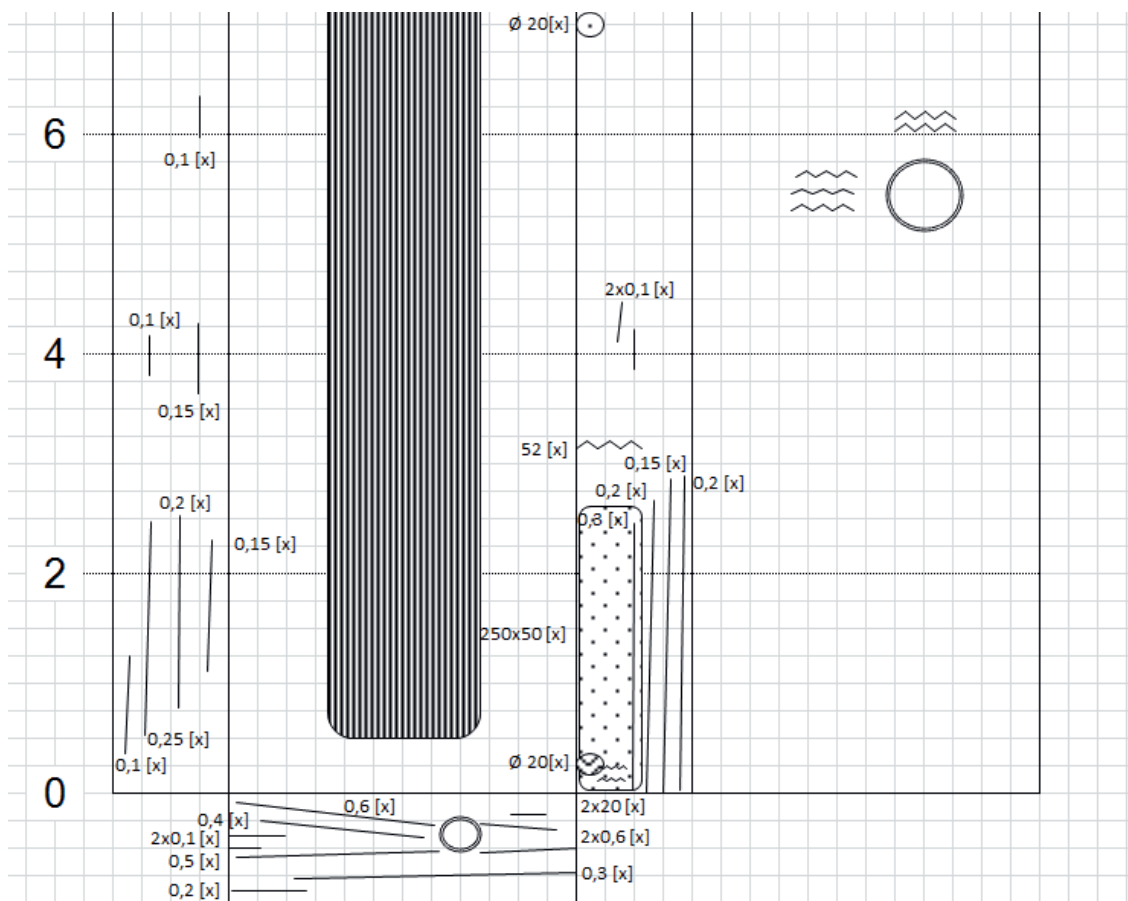
Abbildung 2.4b: zugehörige Schadensskizze (HK 2.1-9)

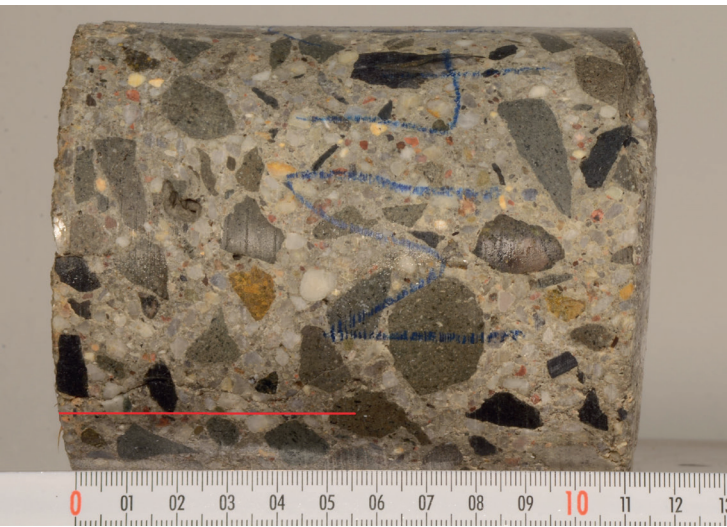
Vor der Durchführung der Sägeschnitte konnte lediglich im Prüfbereich M 10 eine Rissbildung festgestellt werden. Nach den durchgeführten Sägeschnitten wurde in den Prüfbereichen M1 bis M10 eine deutliche Rissbildung beobachtet. Ausgenommen hiervon sind die Prüfbereiche M5 und M9. Dabei konnten sowohl Risse, welche von der Oberfläche ins Innere verlaufen, als auch Risse, welche am Spannkasten entstanden waren, ausgemacht werden. Die Richtung des Rissverlaufs unterschied sich dabei offensichtlich je nach Entstehungsort der Risse. So verlaufen die Risse, welche an der Bauteiloberfläche entstanden, senkrecht zur Bohrkernachse; die Risse, die am Spannkasten entstanden, hingegen schräg zur Bohrkernachse. Angemerkt werden muss, dass die vom Kasten ausgehenden Risse teilweise nur im Bohrloch ausgemacht werden konnten (Abbildung 4.2a und Abbildung 4.2b).

Abbildung 4.2a: Bohrkern mit Rissverlauf Bauteiloberfläche → Spannkasten (Bohrstelle M4)

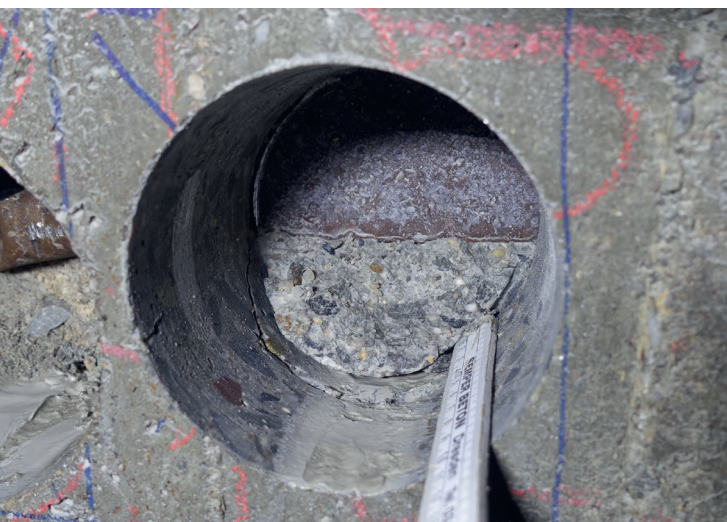
Abbildung 4.2b: von Spannkasten an schräg verlaufender Riss in Bohrstelle M3

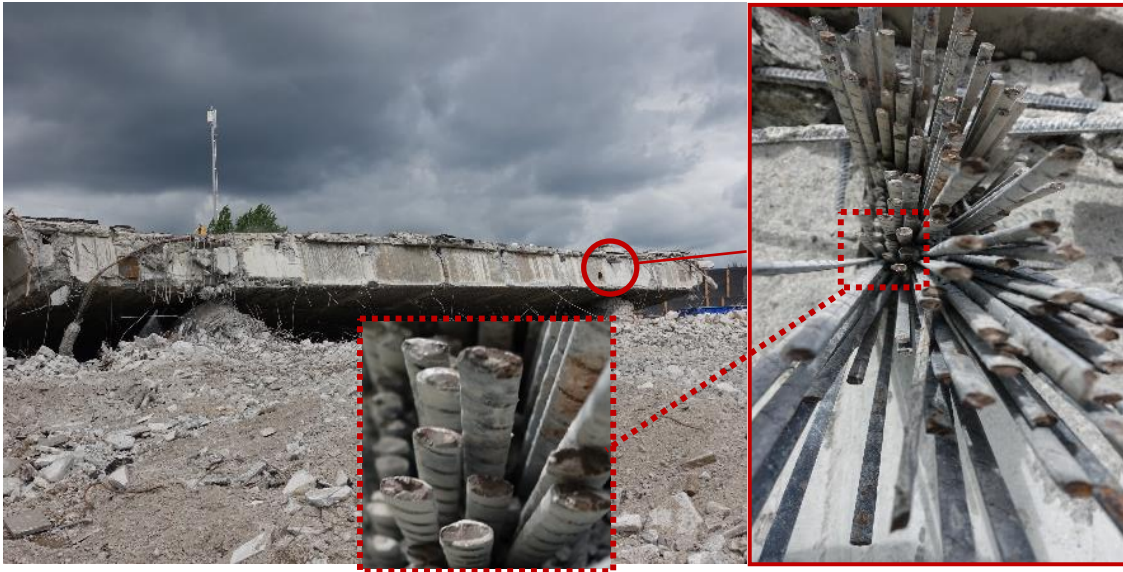
Abbildung 4.4b: Infolge wasserstoffinduzierter Spannungsrisskorrosion gerissenes Spanndrahtbündel in Träger 3 Feld 2.2 nahe Auflager C

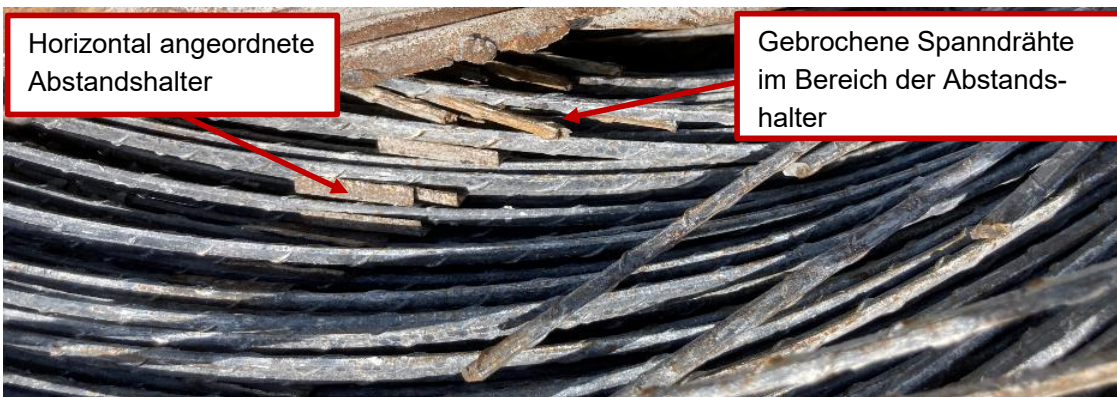
Abbildung 4.4d: Spanndrahtbündel mit Drahtbrüchen im Bereich der Abstandshalter.

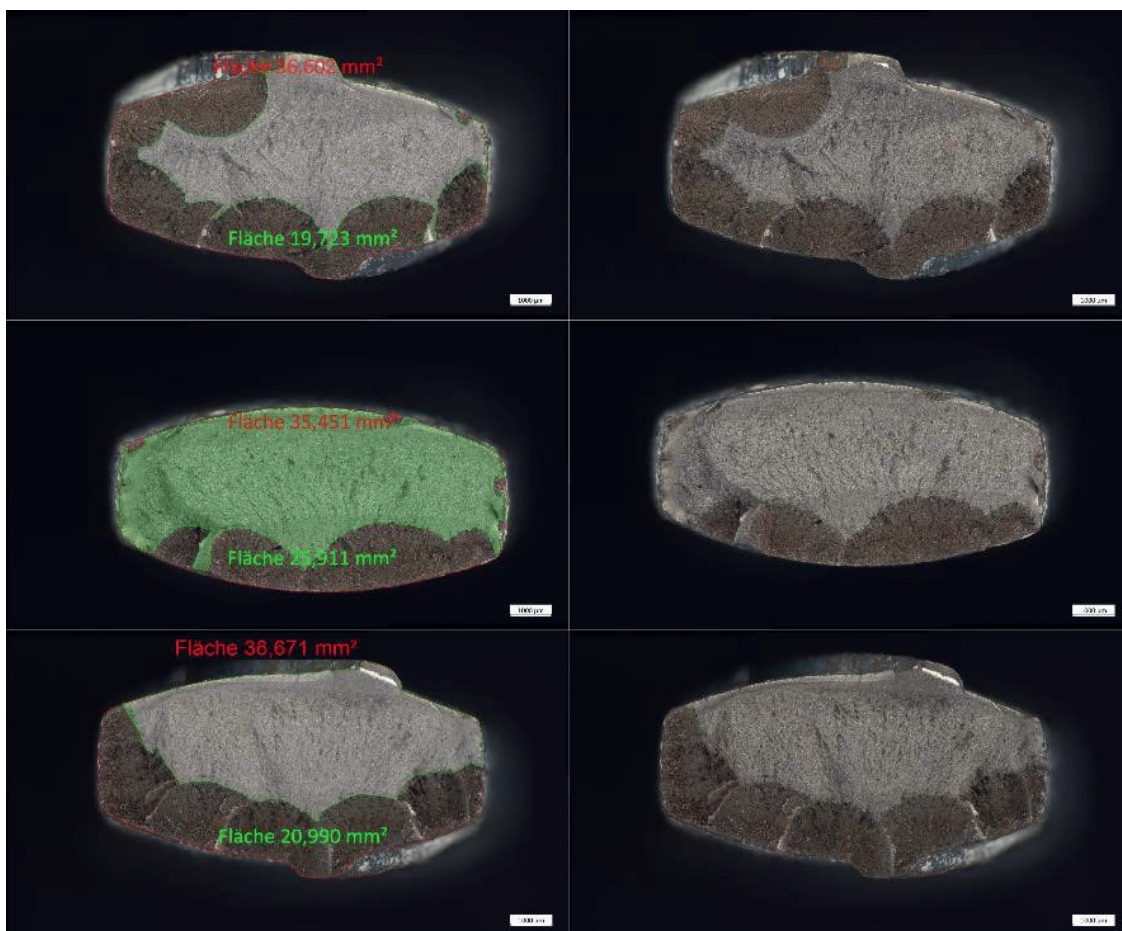
Abbildung 4.4e: Darstellung von Bruchflächen (Gesamtfläche rote Zahlenangabe) mit multiplen Anrissen und daraus resultierenden reduzierten Resttragquerschnitten (grüne Zahlenangabe)

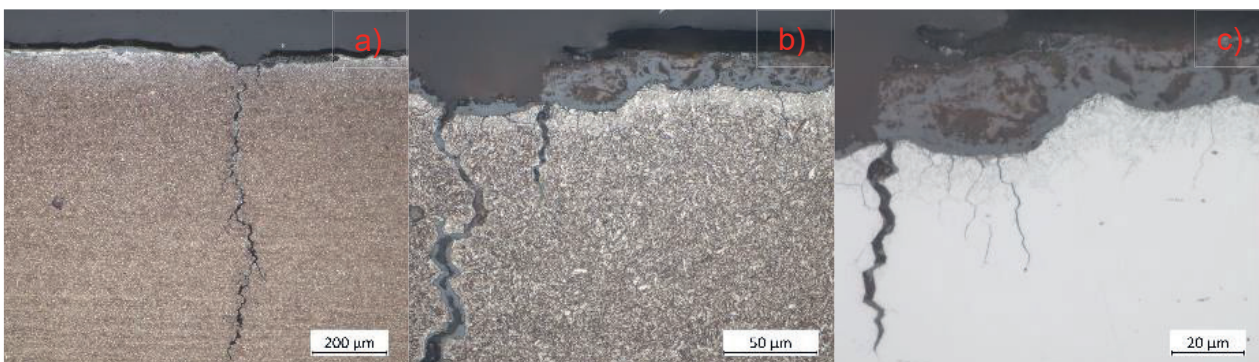
Abbildung 4.4f: Metallografische Längsschliffe a und b geätzt mit Vergütungsgefüge und Anriss, c ungeätzt

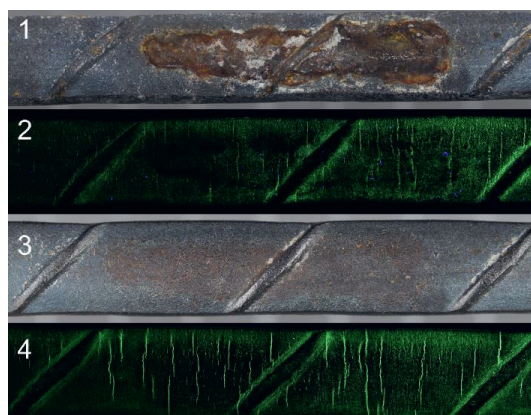
Abbildung 4.4j: 1: Kontaktstelle ungereinigt mit Korrosionserscheinungen, 2: Magnetpulverprüfung mit Rissanzeige, 3 und 4 wie 1 und 2 nur an der gereinigten Oberfläche

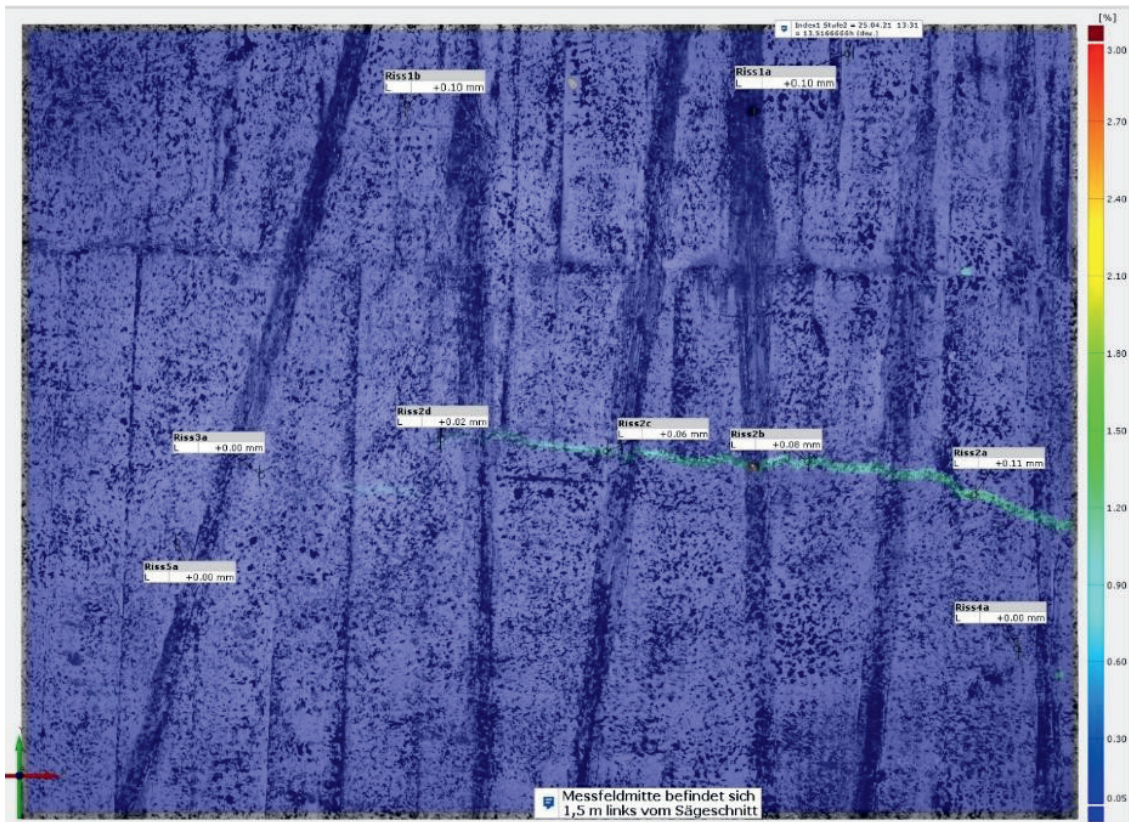
Abbildung 5.6c: Fotogrammetrie Feld HK3_MF1 um 16:01 nach 5 Sägeschnitten

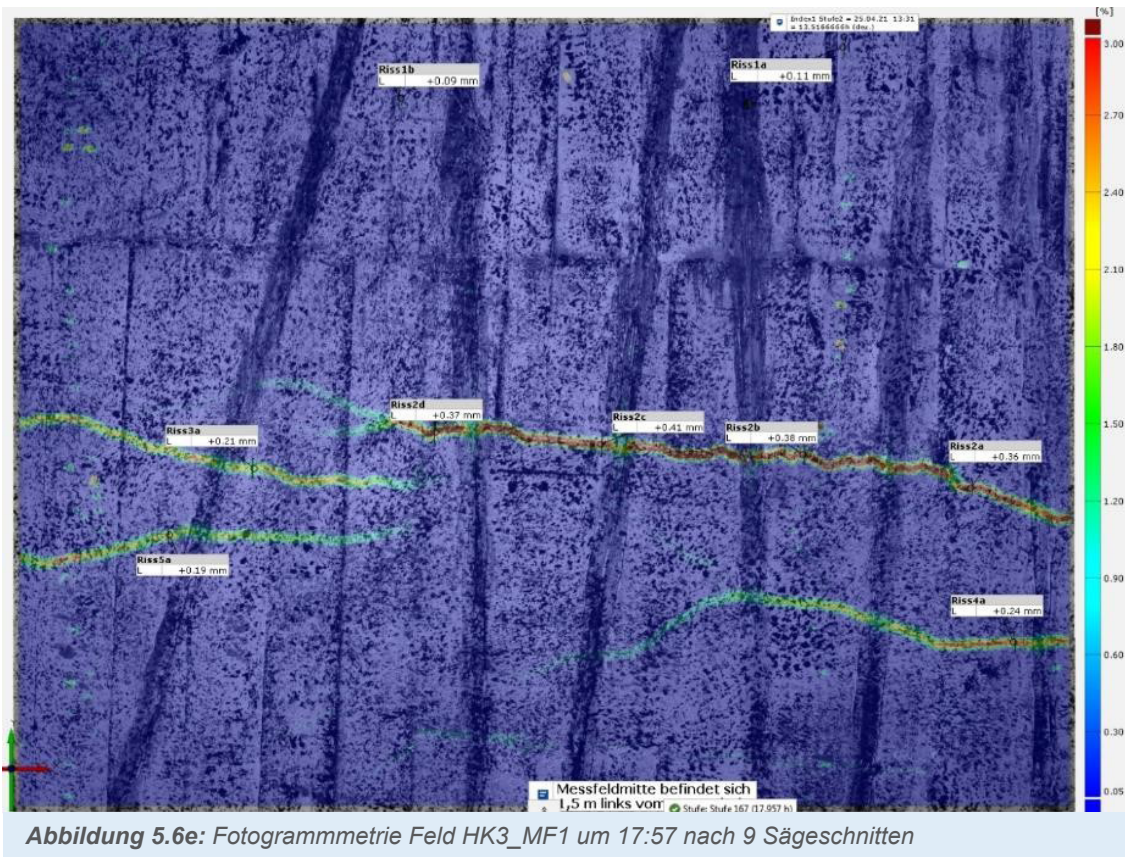
Abbildung 5.6e: Fotogrammetrie Feld HK3_MF1 um 17:57 nach 9 Sägeschnitten

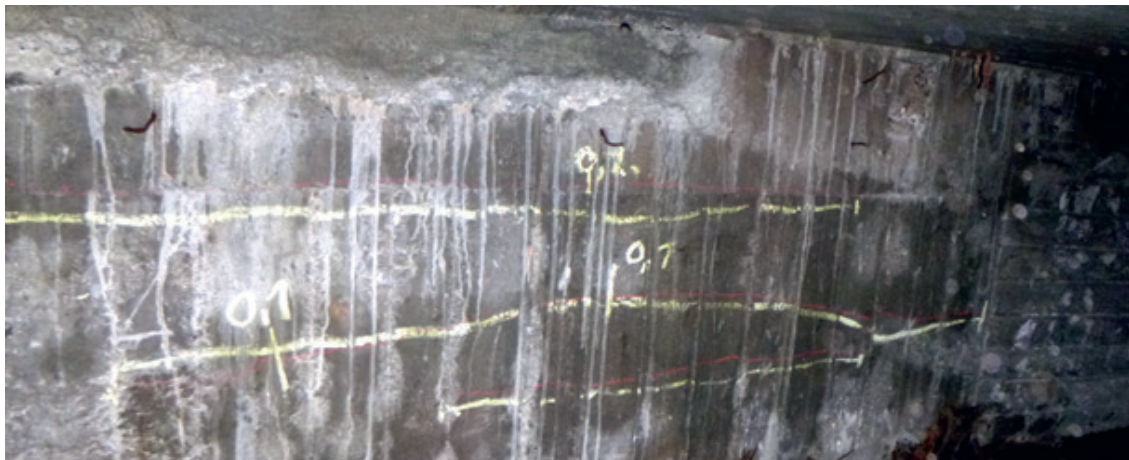
Abbildung 6.2a: Risse in den Stegen entlang der Spannkästen

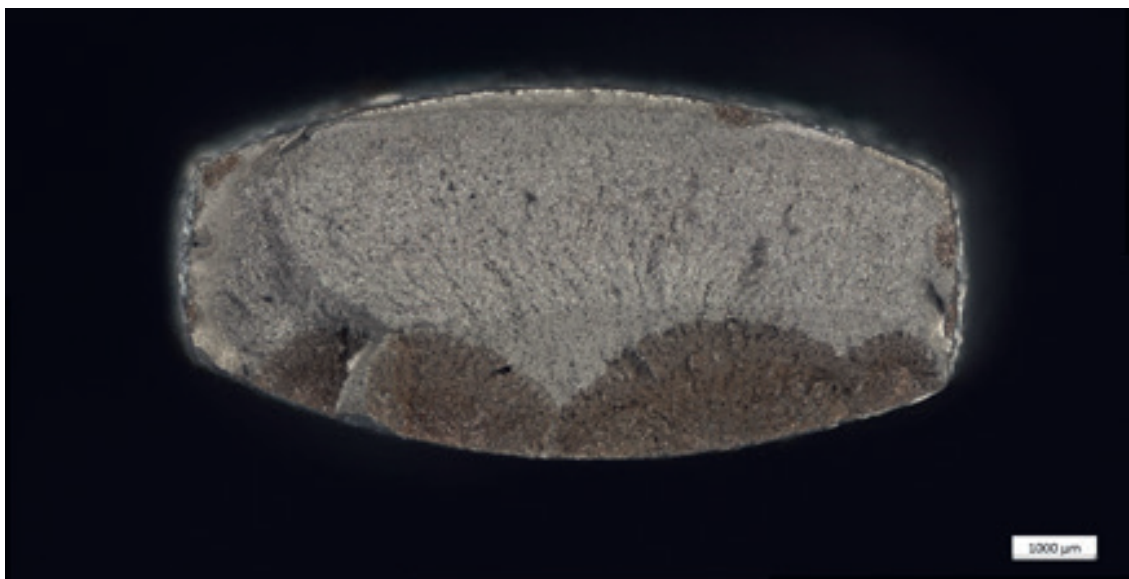
Abbildung 6.2b: Bruchfläche eines, infolge Wasserstoffinduzierter Spannungsrisskorrosion, angerissenen Spanndrahts

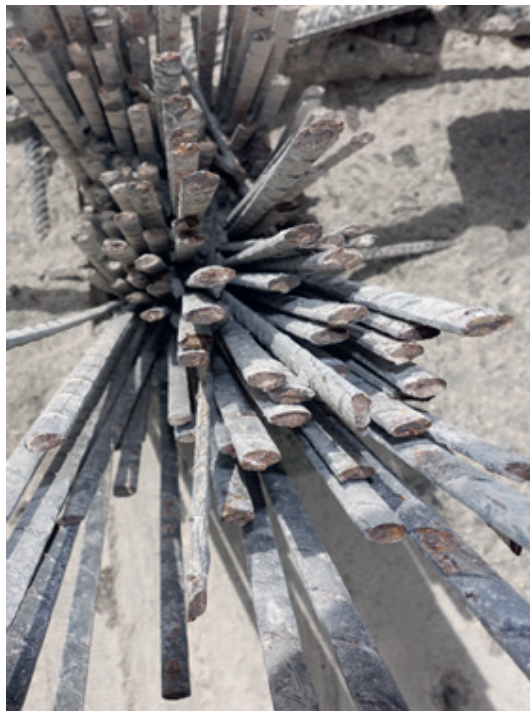
Abbildung 6.2c: Infolge Spannungsrisskorrosion bereits vor der Sprengung vollständig gerissenes Spannglied in Träger 3 Feld 2.2 nahe Auflager C

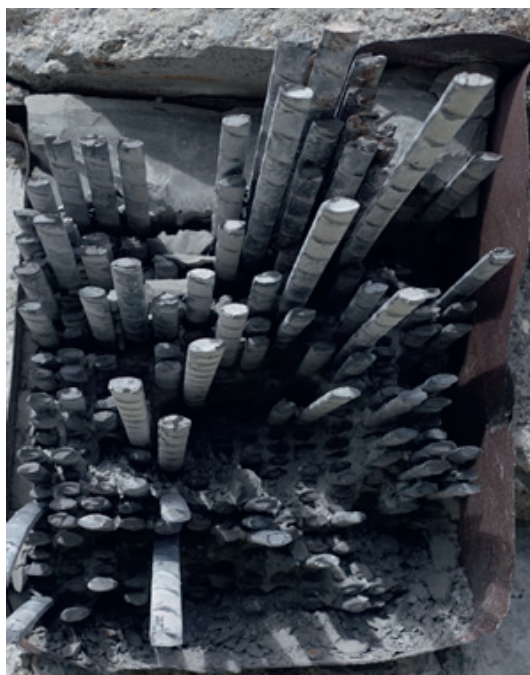
Abbildung 6.2d: zum Vergleich, spröde gebrochene Spanndrähte, ohne signifikante Korrosionsprodukte, des Spanngliedes in Träger 4
