Straßenbauverwaltung Landesbetrieb Straßenwesen Dezernat Planung Ost Straße / Abschnittsnummer / Station: B 1 / 025 bis 220	Untertageblatt: 6 / 1 Lageplan Defizit B 1 OD Tasdorf Maßstab: 1 : 1.000 Datum: 08.02.2023
Defizitanalyse B 1 Streckenzug von A 10 bis Bundesgrenze/Polen

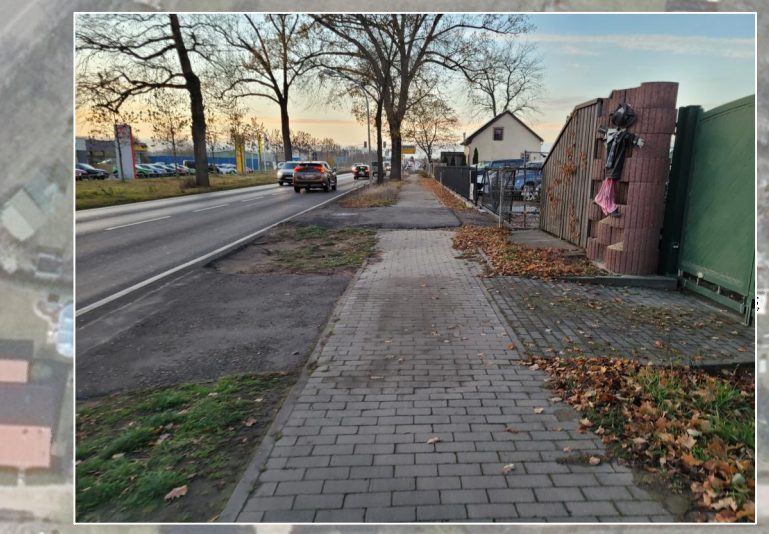
keine Durchgängigkeit des Gehwegs an Zufahrt (Baustellenzufahrt?)

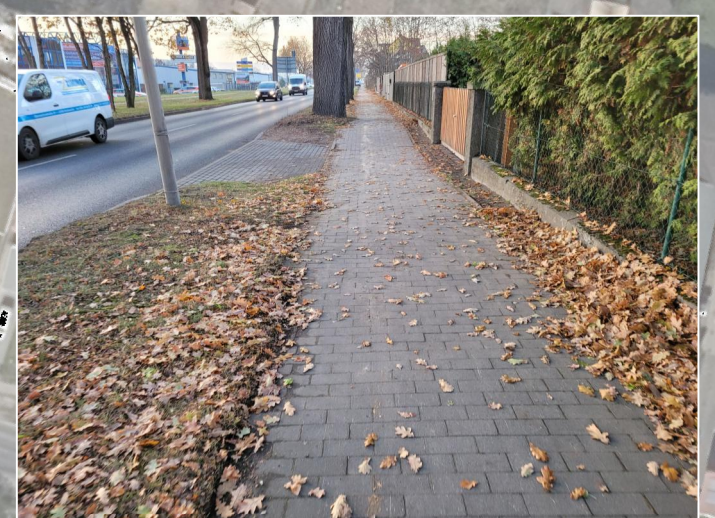
rechtsseitiger Gehweg:
- zu schmal
- zusätzl. Einschränkung Nutzbreite durch Bäume

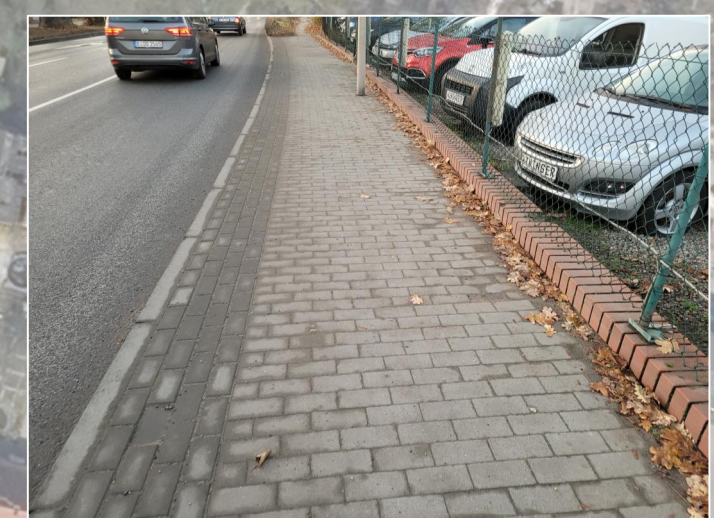
rechtsseitiger Gehweg:
- zu schmal
- zusätzl. Einschränkung Nutzbreite durch Einbauten

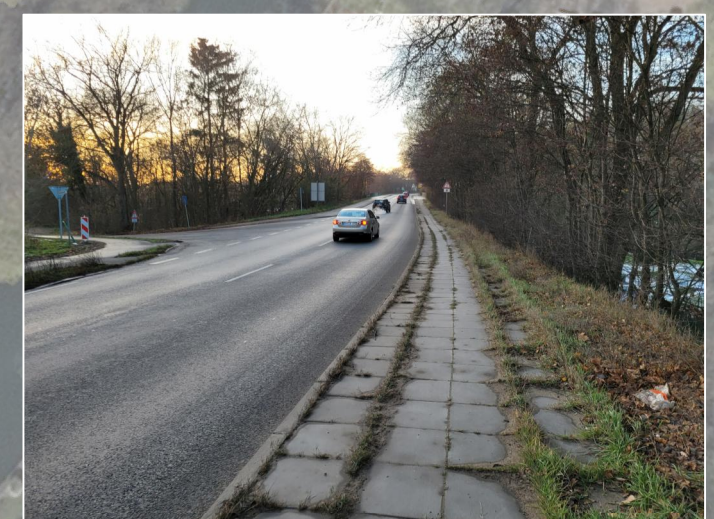
Gehweg:
- zu schmal
- fehlender Sicherheitsstreifen
- mangelhafter Oberflächenzustand
- fehlende Beleuchtung

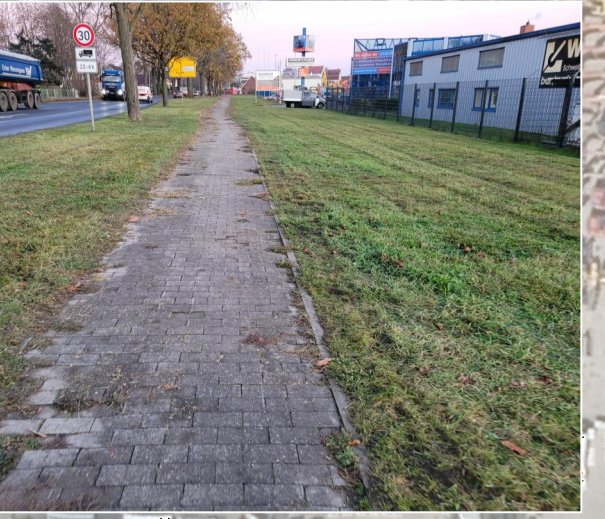
Gehweg:
- zu schmal ab ca. 0+150
- mangelhafter Oberflächenzustand
- fehlende Beleuchtung
