Straßenbauverwaltung aufgestellt: Landesbetrieb Straßenwesen Dezernat Planung Ost	Unterlage/Blatt: 6 / 6-2 Lageplan Defizit B1 OD Manschnow
Straße / Abschnittsnummer / Station: B 1 / 025 bis 220	Maßstab: 1 : 1.000
PROJIS-Nr.:	Datum: 08.02.2023
<b>Defizitanalyse</b>	
B 1 Streckenzug von A 10 bis Bundesgrenze/Polen

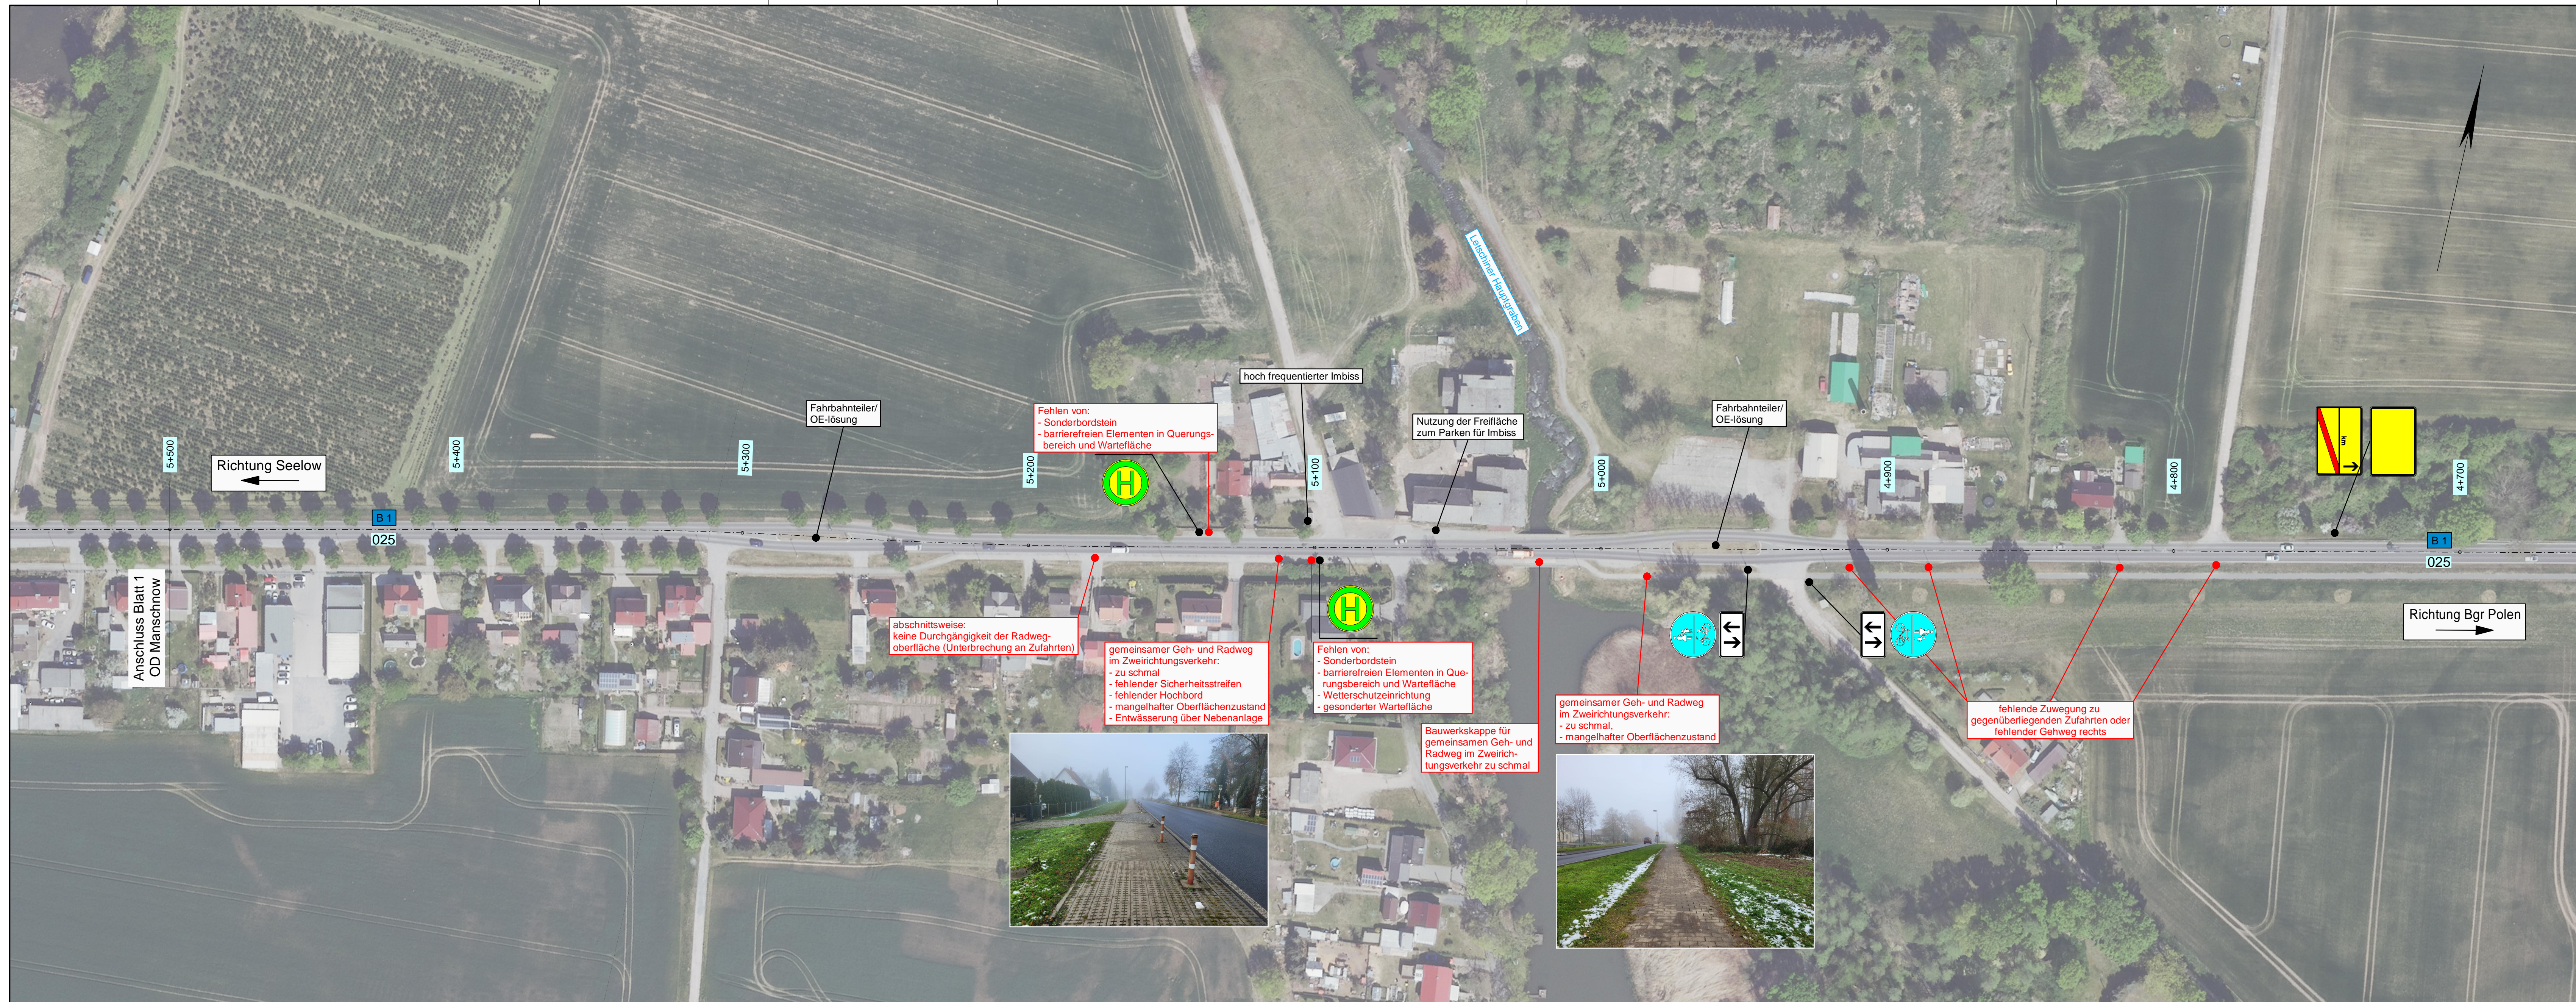
Fehlen von:  
 - Sonderbordstein  
 - barrierefreien Elementen in Querungsbereich und Wartefläche

abschnittsweise:  
 keine Durchgängigkeit der Radwegoberfläche (Unterbrechung an Zufahrten)

gemeinsamer Geh- und Radweg im Zweirichtungsverkehr:  
 - zu schmal  
 - fehlender Sicherheitsstreifen  
 - fehlender Hochbord  
 - mangelhafter Oberflächenzustand  
 - Entwässerung über Nebenanlage

Fehlen von:  
 - Sonderbordstein  
 - barrierefreien Elementen in Querungsbereich und Wartefläche  
 - Wetterschutzeinrichtung  
 - gesonderter Wartefläche

Bauwerkskappe für gemeinsamen Geh- und Radweg im Zweirichtungsverkehr zu schmal

gemeinsamer Geh- und Radweg im Zweirichtungsverkehr:  
 - zu schmal,  
 - mangelhafter Oberflächenzustand

fehlende Zuwegung zu gegenüberliegenden Zufahrten oder fehlender Gehweg rechts
