Erfolgskontrolle an den Grünbrücken über die BAB 9, 12, und 13 zum Nachweis der Funktionalität als Wildtierpassage (Monitoring größerer Säugetiere)

Forschungsstelle für Wildökologie
und Jagdwirtschaft des LFE / FB 2

Zwischenbericht 2013

Arbeitsstand: Dezember 2012

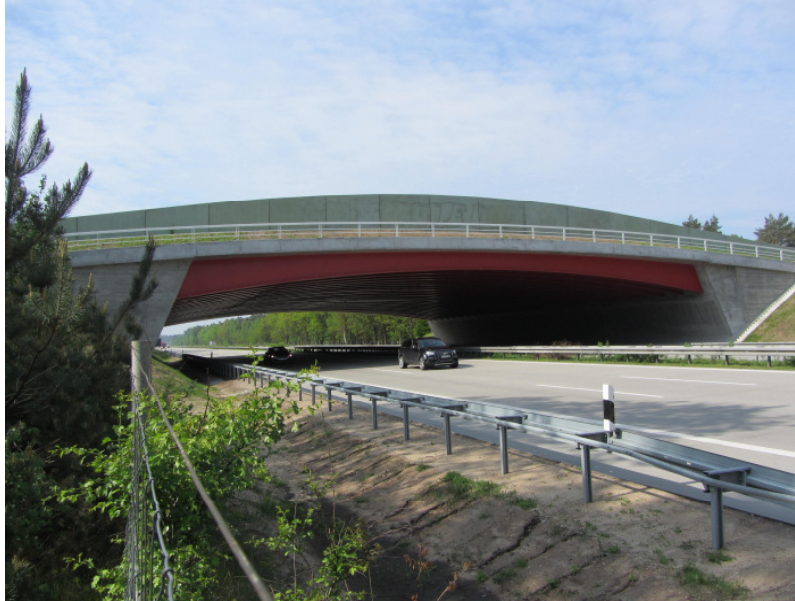
Abb. 1: Grünbrücke über BAB 9 bei Niemegek

Die Grünbrücke über die BAB 9 (Berlin - München) befindet sich zwischen den Anschlussstellen (AS) Niemegek und Klein Marzehns am Kilometer 32,85 im Landkreis Potsdam-Mittelmark südwestlich der Stadt Niemegek. Sie verbindet Waldflächen der Landeswald-Oberförsterei Belzig im Revier Rabenstein wieder miteinander. In diesem Bereich ist die Fahrbahn bereits seit dem Jahr 2000 beidseitig gezäunt.

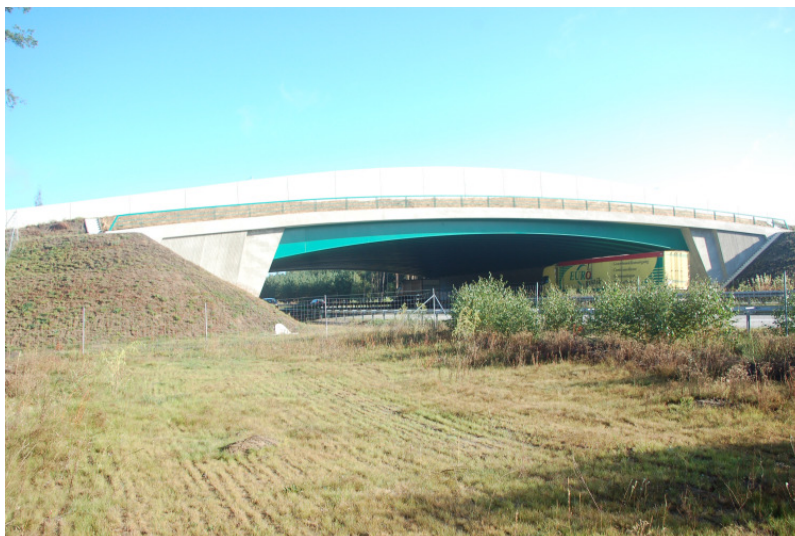
Abb. 2: Grünbrücke über die BAB 13 bei Teupitz

Die Grünbrücke über die BAB 13 (Berlin – Dresden) befindet sich zwischen den AS Teupitz und Baruth/Mark am Kilometer 24,80 im Landkreis Dahme-Spreewald. Sie verbindet Waldflächen der Landeswald-Oberförsterei Hammer im Revier Waldeck wieder miteinander. In diesem Bereich ist die Fahrbahn seit 2002 beidseitig gezäunt.

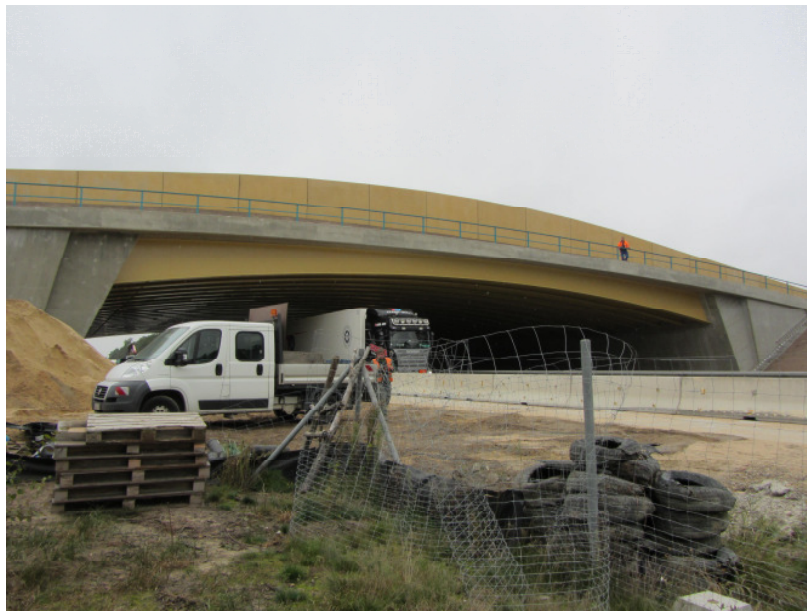
Abb. 3: Grünbrücke über die BAB 12 bei Kersdorf

Die Grünbrücke über die BAB 12 (Berlin – Frankfurt (Oder) – Polen) befindet sich zwischen den AS Briesen und Müllrose am Kilometer 39,85 im Landkreis Oder-Spree. Sie verbindet Waldflächen der Landeswald-Oberförsterei Müllrose im Revier Breitegestell wieder miteinander. In diesem Bereich ist die Fahrbahn seit 1998 beidseitig gezäunt.

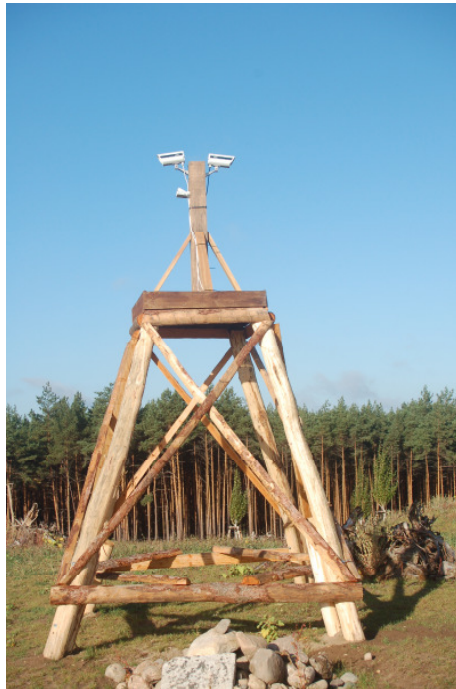
Abb. 5: Holzpodest auf der Grünbrücke über die BAB 13

Im September 2012 wurden auf den Scheitelpunkten der Grünbrücken an den BAB 9 (Niemegk) und 13 (Teupitz) auf jeweils einem ca. 3 m hohen Holzpodest (Abb. 5) 2 Bewegungsmelder installiert, die jeweils eine Brückenhälfte überwachen. Der Zugang zum Holzpodest erfolgt ausschließlich über eine externe Leiter.

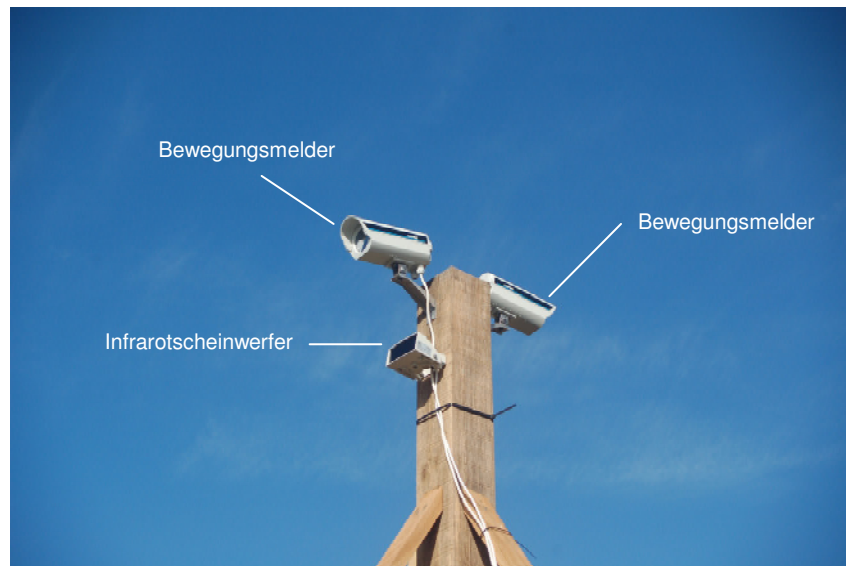
Abb. 6: Bewegungsmelder und Infrarotscheinwerfer auf dem Holzpodest

2 Infrarotscheinwerfer leuchten nachts je eine Brückenhälfte (ca. 25 m) aus, von denen einer ebenfalls auf dem Holzpodest angebracht ist (Abb. 6). Die Videokamera befindet sich zusammen mit der Photovoltaikanlage (jeweils 9 Solarzellen) und dem
