## **Ökologische Erfolgskontrolle an der Grünbrücke „Melzower Forst“ über die BAB 11 zum Nachweis der Funktionalität als Wildtierpassage (Monitoring größerer Säugetiere)**

## Zwischenbericht 2019

**Erstellt im Auftrag des Ministeriums für Infrastruktur  
und Landesplanung (MIL) des Landes Brandenburg,  
vertreten durch den  
Landesbetrieb Straßenwesen Brandenburg**

Arbeitsstand: Oktober 2019

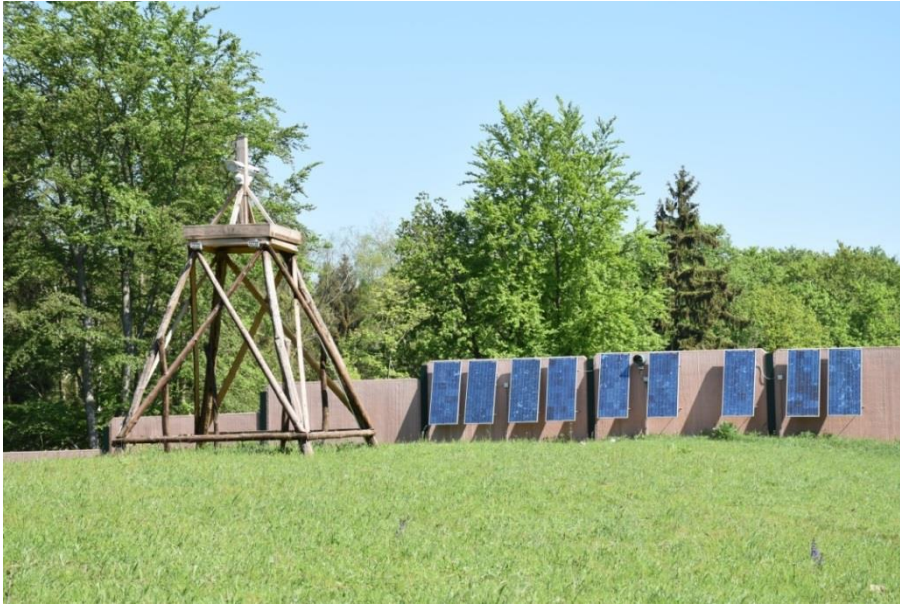
Die computergesteuerte Anlage besteht oberirdisch aus einer Kamera, Infrarot-Scheinwerfern, Bewegungsmeldern sowie Solarzellen (Abb. 1).

Abb.1: Videoüberwachungsanlage auf der Grünbrücke Melzower Forst

Unter der Erde befinden sich Computer, externe Festplatte, Spannungswandler sowie Solarbatterien.

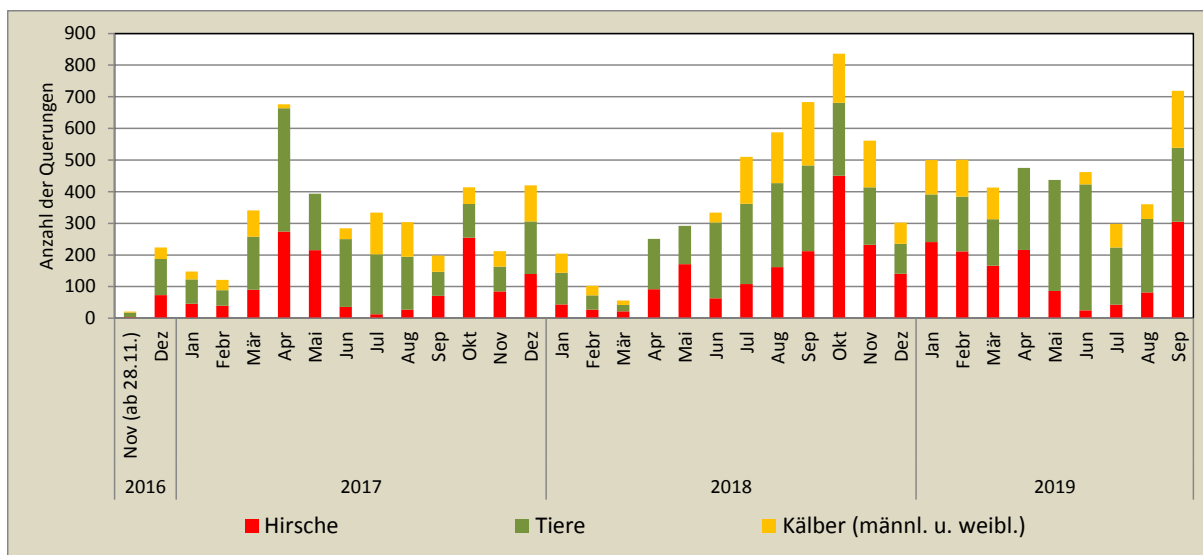
Abb. 5: Zahl der Querungen durch Damwild im Verlauf des Monitorings

Das Damwild nutzt im Jahresverlauf die Grünbrücke mit unterschiedlicher Häufigkeit. In den Wintermonaten war die Zahl der Querungen in den Jahren 2017 und 2018 relativ gering, mit Beginn der Vegetationszeit stieg sie dann allmählich an. Im Monitoring-Jahr 2019 blieb die Zahl der monatlichen Querungen hingegen zwischen Januar und Juni relativ stabil, sank dann im Juli und August wieder ab, um im Herbst zur Brunft erneut anzusteigen (Abb. 5). Nach den Erfahrungen auf der Pflingstberger Grünbrücke weiter südlich auf der BAB 11 gibt es im Jahresverlauf zwei Querungshöhepunkte beim Damwild; zum Einen ist das der Zeitraum während der Vegetationsentfaltung im Frühjahr und zum Anderen die Zeit erhöhter Aktivitäten der Wildart zur Brunft im Herbst (Oktober). Auf der Grünbrücke Melzower Forst ist dieser Verlauf aus unterschiedlichen Gründen (Kameraausfall, extreme Sommerhitze in den vergangenen beiden Jahren) noch nicht klar zu belegen. Hier muss das weitere Monitoring abgewartet werden.

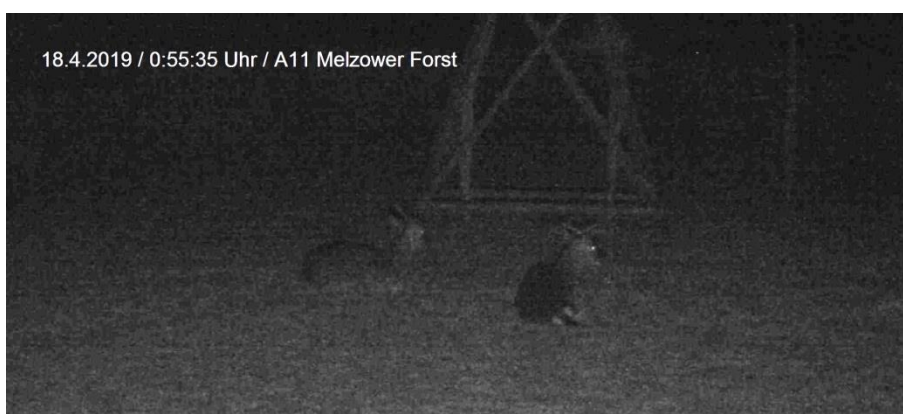
Abb. 54: Sitzende (ruhende bzw. wiederkäuende) Damhirsche auf der Grünbrücke

Wiederholt beobachtetes Wiederkäuen von sitzendem Dam- und Rehwild auf der Grünbrücke unterstreicht den Eindruck großer Vertrautheit (Abb. 54). Ähnliche Verhaltensmuster bei Damwild sind in der Vergangenheit lediglich auf der Grünbrücke bei Pfingstberg ebenfalls an der BAB 11 beobachtet worden.

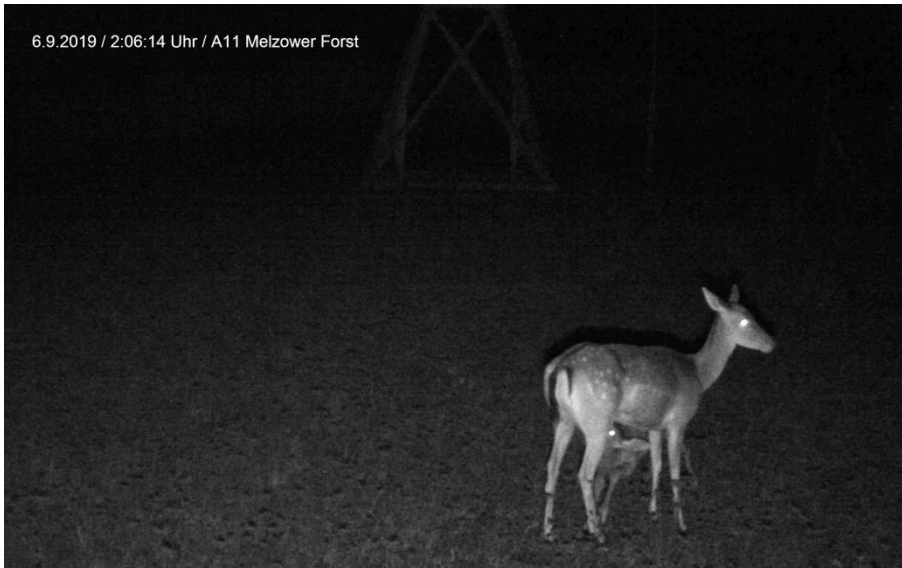
Abb. 55: Saugendes Damkalb nachts auf der Grünbrücke

Noch nie zuvor ist in Brandenburg dokumentiert worden, dass ein Kalb auf einer Grünbrücke gesäugt wird, am 06. September 2019 gelang dies gleich mehrfach (Abb. 55 und 56). Auch ein solches Verhalten zeigt eindeutig, dass die Grünbrücke für das Damwild einen sicheren Lebensraumbestandteil darstellt; ein weiteres Zeugnis für die hohe Funktionalität des Bauwerkes.

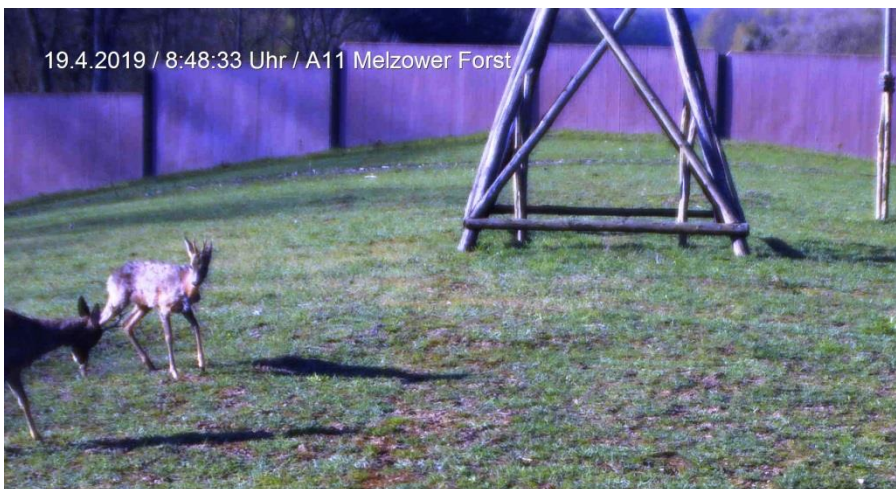
Abb. 58: Revierkampf unter Böcken im April

Auch innerartliche Auseinandersetzungen (Abb. 57 und 58) sowie intensives Spielen von Jungtieren (Abb. 59) waren wiederholt bei unterschiedlichen Wildtierarten auf der Grünbrücke registriert worden. Es sind weitere Belege dafür, dass die tierischen Nutzer die Grünbrücke als Bestandteil ihres Lebensraumes akzeptiert haben und sich dort – vor allem bei Dunkelheit – auch ausreichend sicher fühlen. Die Grünbrücke Melzower Forst ist kein ausschließliches Querungsbauwerk.

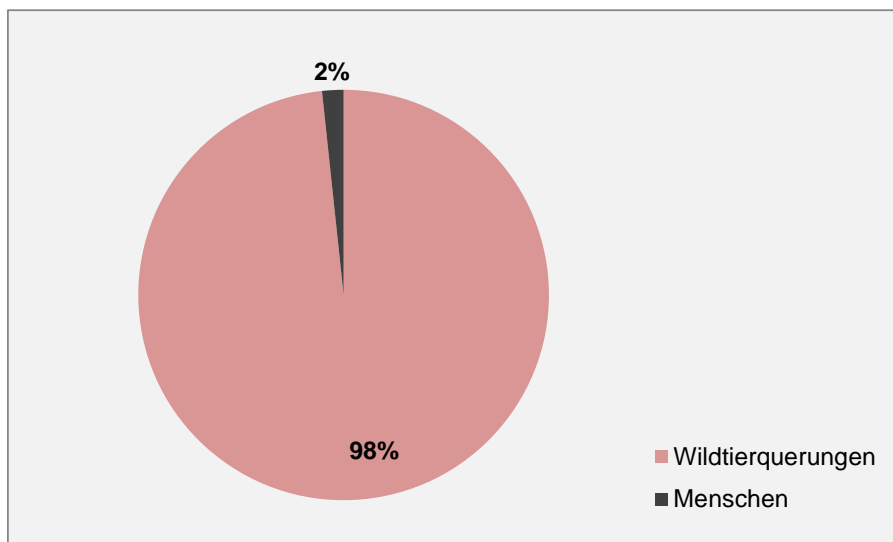
Abb. 62: Anteile von Wildtieren und Menschen auf der Grünbrücke Melzower Forst

Zwischen 28. November 2016 und 30. September 2019 erfassten die Überwachungskameras neben 18.153 Wildtierquerungen auch 311mal Menschen auf der Grünbrücke (Abb. 62 und 63). Im Vergleich zum Vorjahr hat sich der anthropogene Einfluss damit weiter verringert.

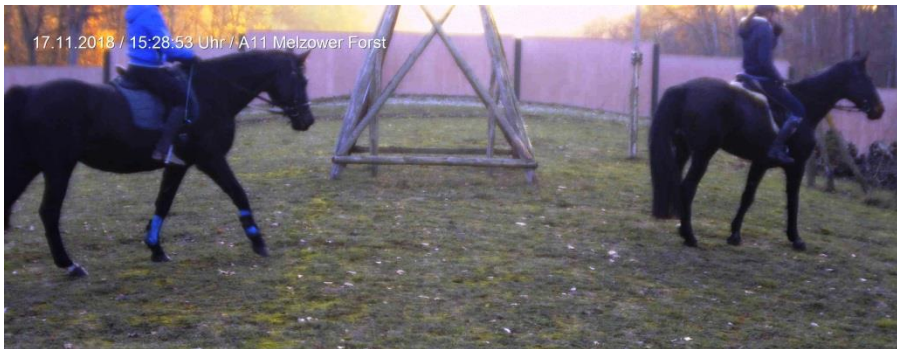
Abb. 64: Reiterinnen auf der Grünbrücke

Im Herbst 2018 begannen Reiter(innen), die Grünbrücke für sich zu entdecken (Abb. 64), weshalb seit Beginn des Jahres 2019 Hinweisschilder (Abb. 65 und 66) auf beiden Seiten der Grünbrücke darauf aufmerksam machen, dass die Grünbrücke

ausschließlich Wildtieren vorbehalten bleiben sollte. Daraufhin blieben die Reiter der Grünbrücke fern.

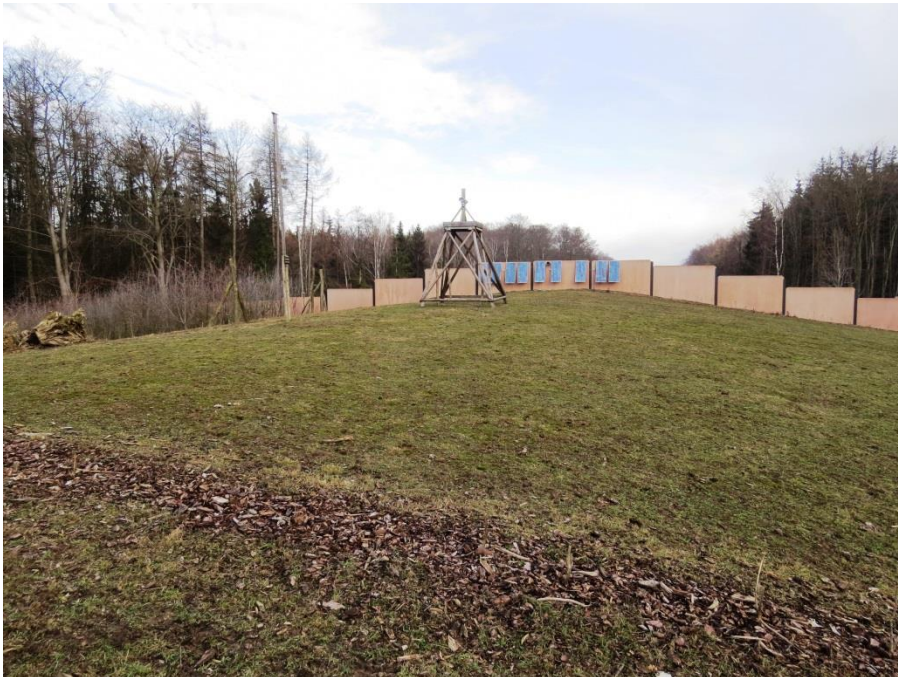
Abb. 68: Anfang Februar 2019 bietet die Grünbrücke kaum Äsung

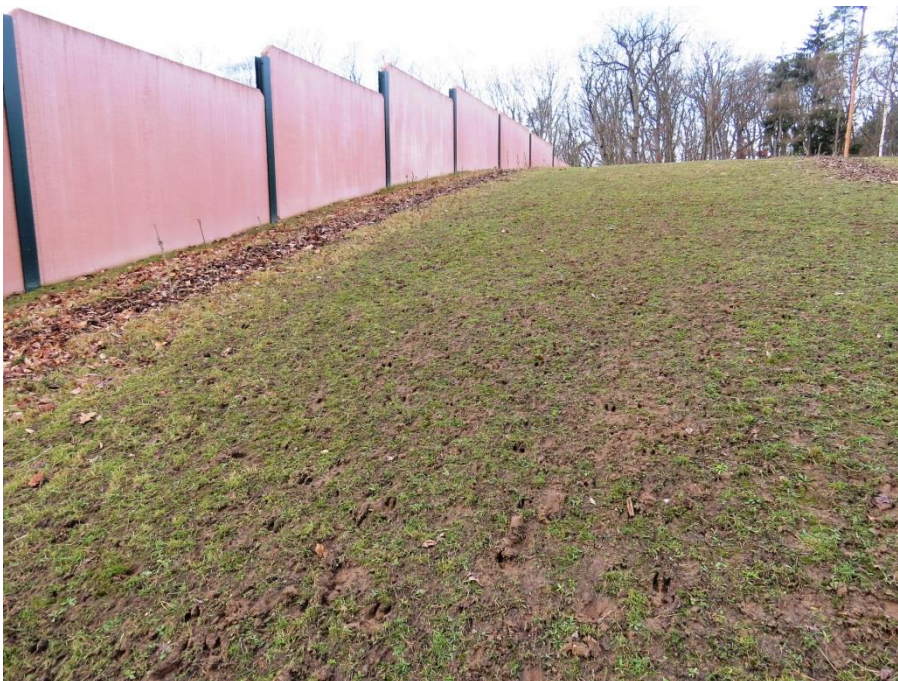
Abb. 69: Damwildfährten auf der Grünbrücke (07.02.2019)

Nahrung für Wiederkäuer. Dennoch wird die Grünbrücke regelmäßig genutzt (Abb. 69).

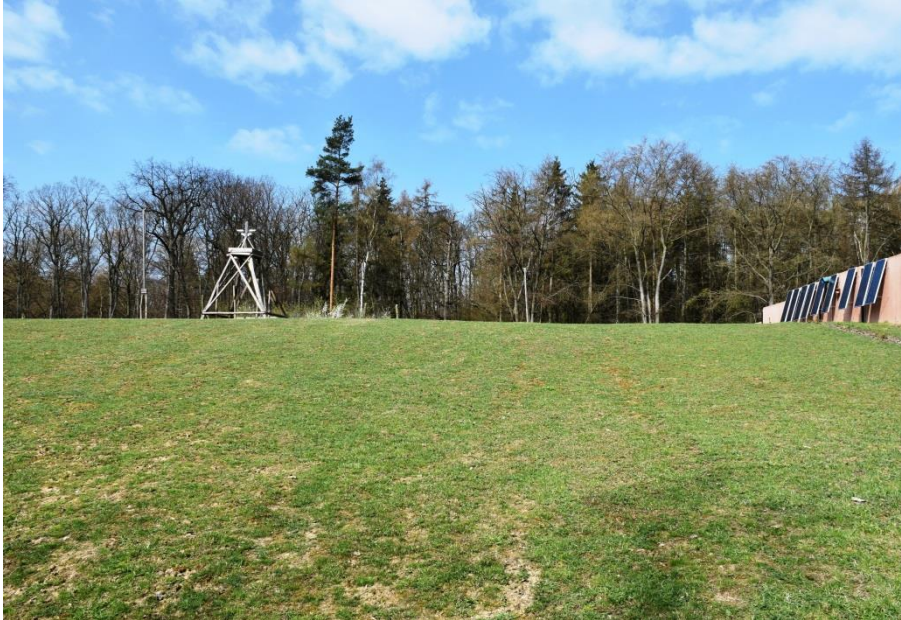
Abb. 70: ...wieder eine grüne Brücke

Im April zeigte die Grünbrücke bereits ein anderes Bild, die Gras- und Krautschicht entwickelte sich und bildete einen grünen Teppich aus (Abb. 70 und 71), auch die Sträucher boten frische Äsung für Wildtiere (Abb. 72). Selbst die vielfach verbissenen Gehölzstreifen entlang der Sichtschutzwände trieben wieder aus (Abb. 73 und 74).

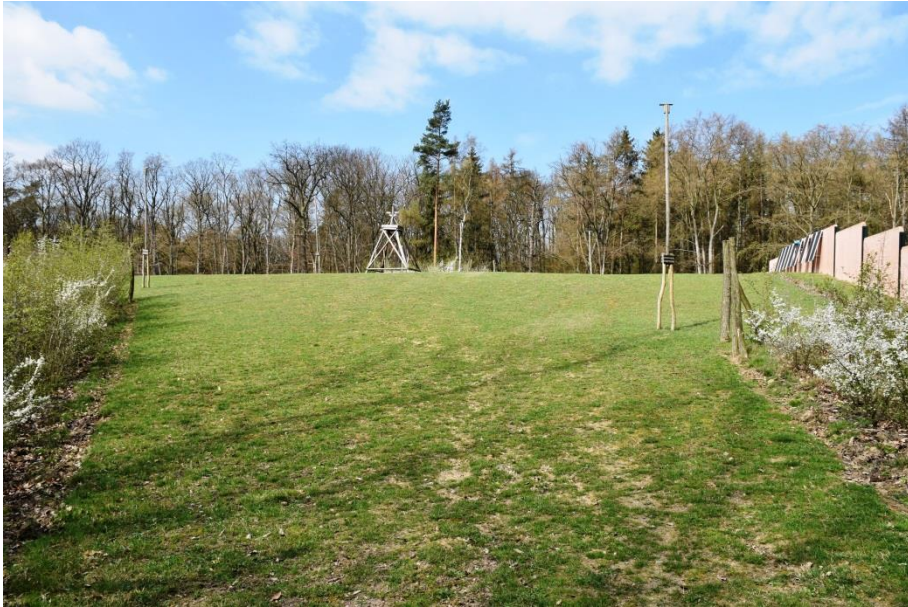
Abb. 72: Die Sträucher bieten frische Äsung und leiten Wildtiere auf die Grünbrücke

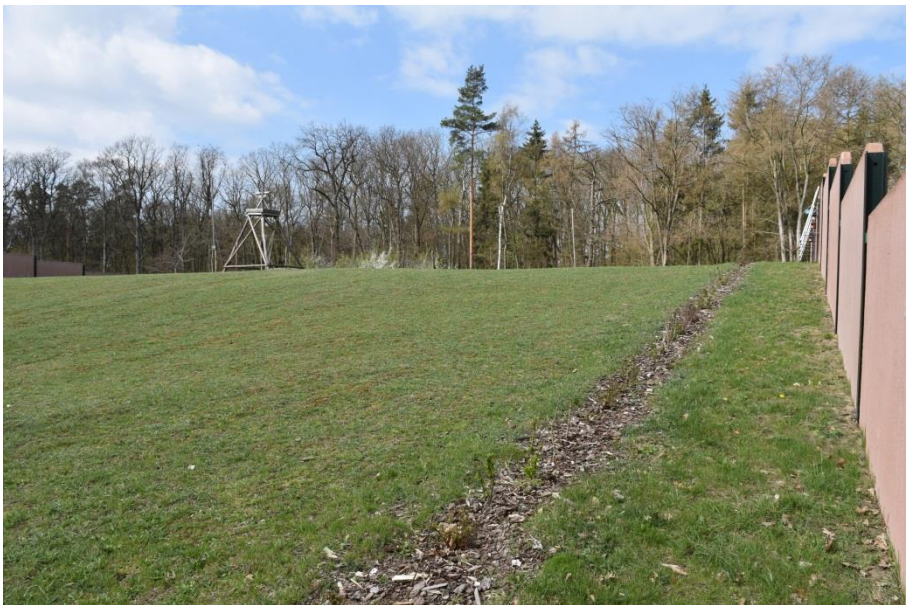
Abb. 73: Gehölzstreifen entlang der nördlichen Sichtschutzwand

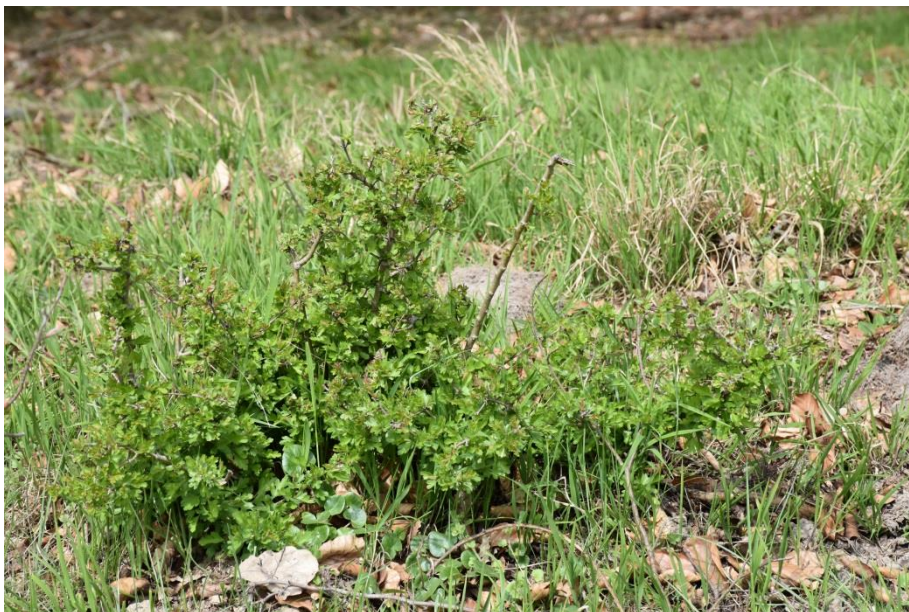
Abb. 74: Vielfach verbissener Weißdorn

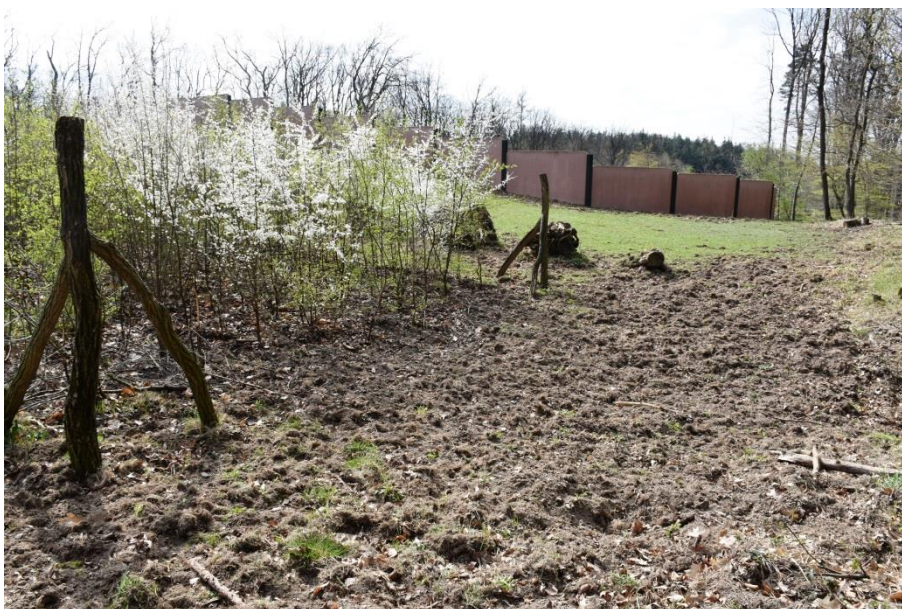
Im Monitoringjahr 2019 stieg der Anteil des Schwarzwildes an der Grünbrückennutzung deutlich an (siehe 4.1.2); dies hinterließ auch Spuren auf dem Bauwerk. Im April suchten Wildschweine teils intensiv im Bereich der westlichen Anrampung im Boden nach Nahrung (Abb. 75).

Abb. 75: Von Schwarzwild durchwühlter Boden an der Grünbrücke

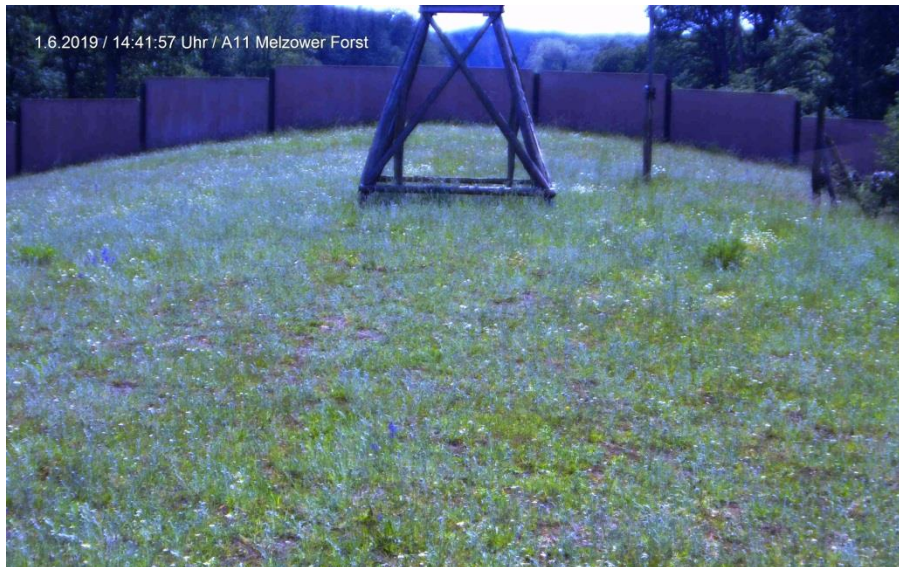
Abb. 76: Blick auf die Sukzessionsfläche Anfang Juni 2019

Im Verlaufe des Frühjahres und bis hinein in den Juni boten die Sukzessionsflächen noch frische Nahrung für die Wiederkäuer (Abb. 76), ab Juli zeigten sich dann die

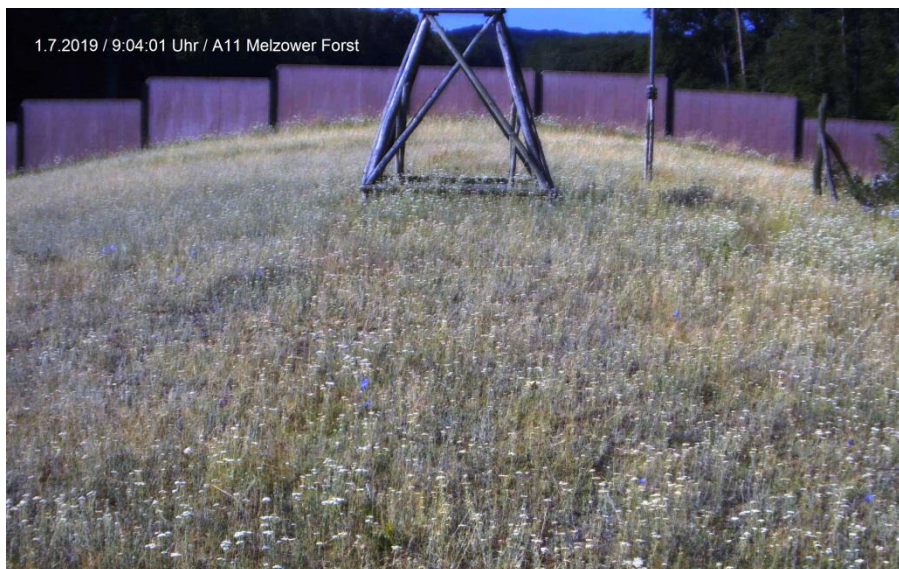
Abb. 77: Blick auf die Sukzessionsfläche Anfang Juli 2019

Auswirkungen von Hitze und Trockenheit in weiten, der Sonne ausgesetzten Bereichen der Grünbrücke (Abb. 77 und 78).

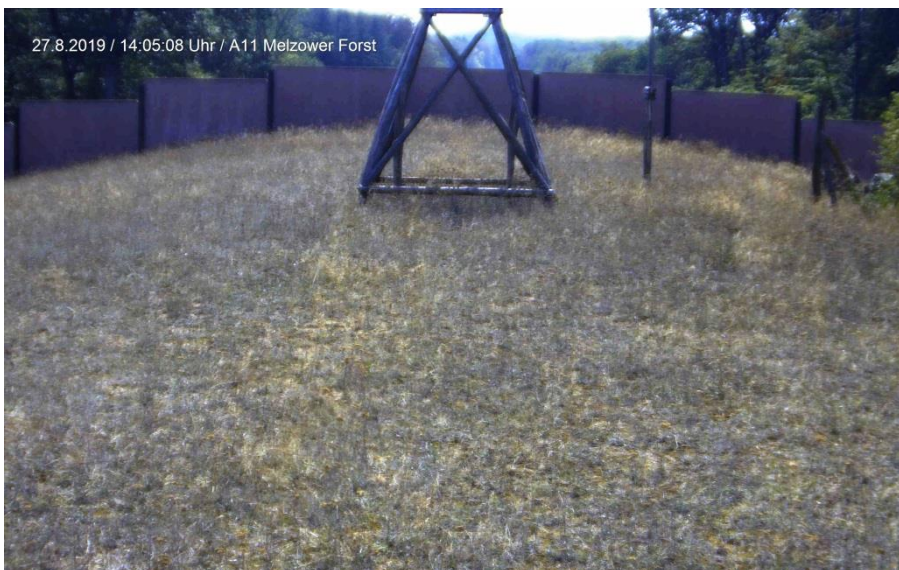
Ab August 2019 bot die Sukzessionsfläche auf der Grünbrücke keine Grünäsung mehr (Abb. 79).

Abb. 79: Verdorrte Gras- und Krautschicht Ende August

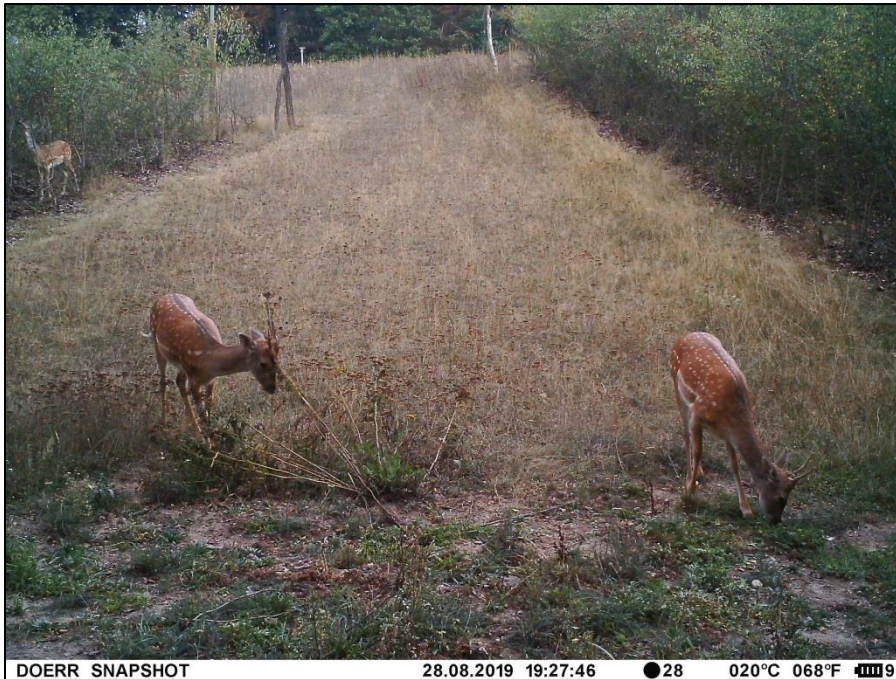
Abb. 80: Äsendes Damwild am westlichen Rand der Grünbrücke (Quelle: Fotofalle)

Im Gegensatz dazu blieben die Strauchflächen grün und boten insbesondere während der trockenen und heißen Sommermonate bis hinein in den Herbst Grünäsung an, was die Grünbrücke auch 2019 neben ihrer ganzjährigen Funktion als Querungshilfe über die Autobahn zu einem sicheren und attraktiven Äsungshabitat machte (Abb. 80).

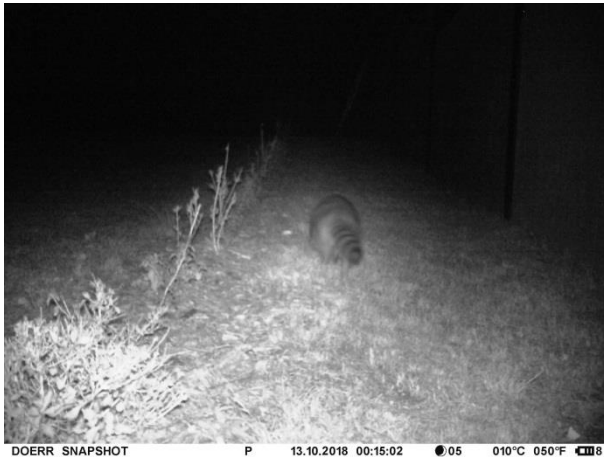
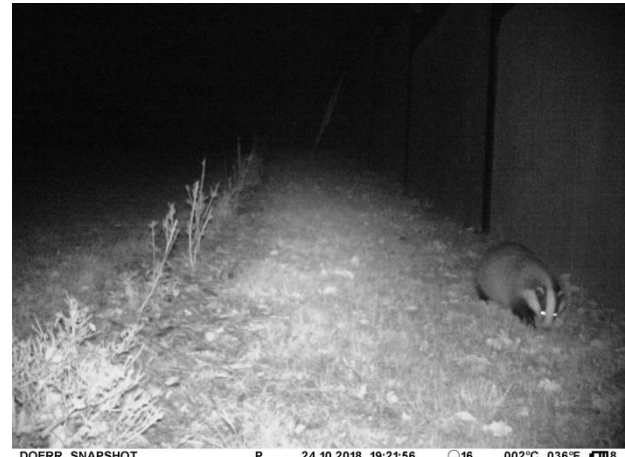
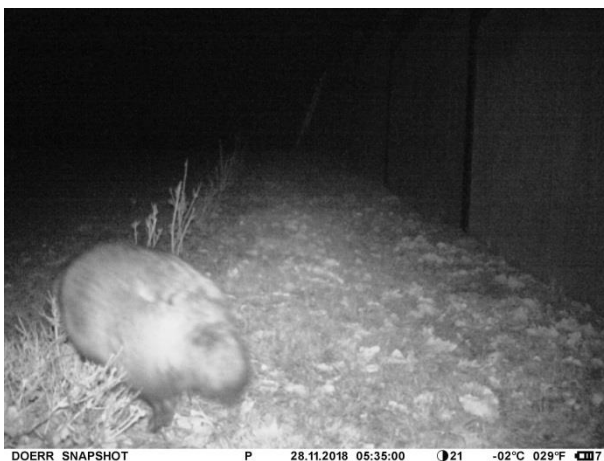
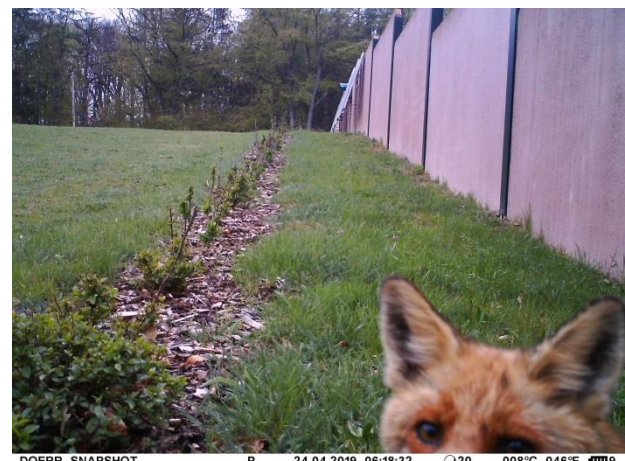
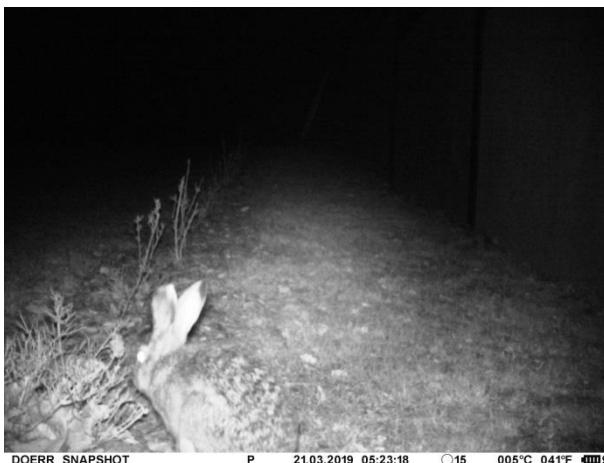
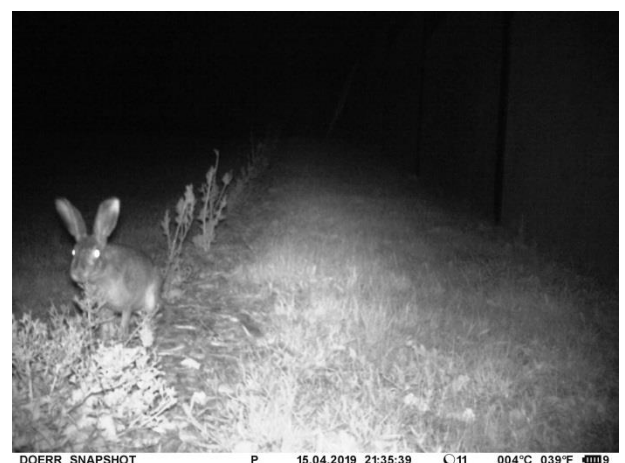
**FF1:** Den schmalen Weg zwischen Strauchreihe und nördlicher Sichtschutzwand nutzen Waschbär, Dachs, Marderhund und Fuchs zur Überquerung der Autobahn auf der Grünbrücke, während Wildtiere wie Hase, Reh, Damhirsch und Wildschwein dort auch äsen bzw. nach Nahrung suchen. Die dortigen Sträucher sind extrem beäst, weshalb sie keinerlei Höhenwachstum aufweisen.

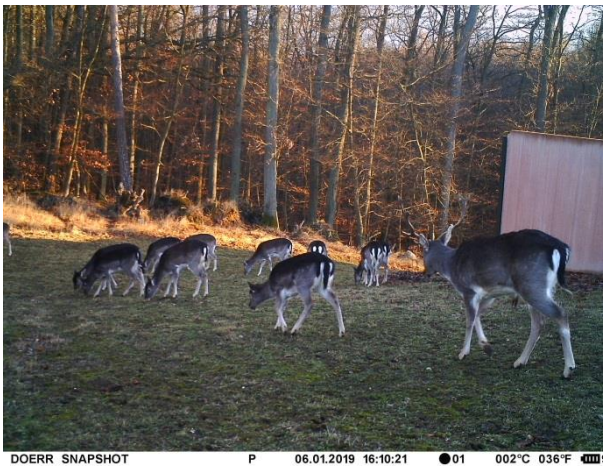
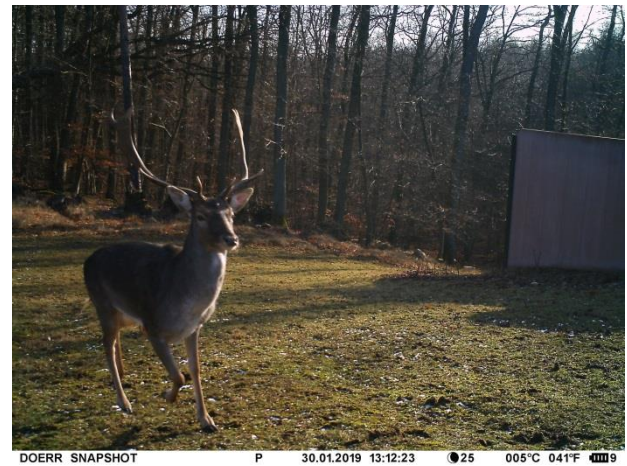
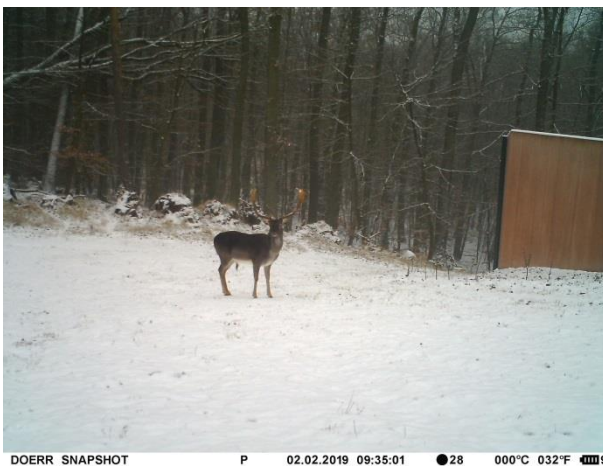
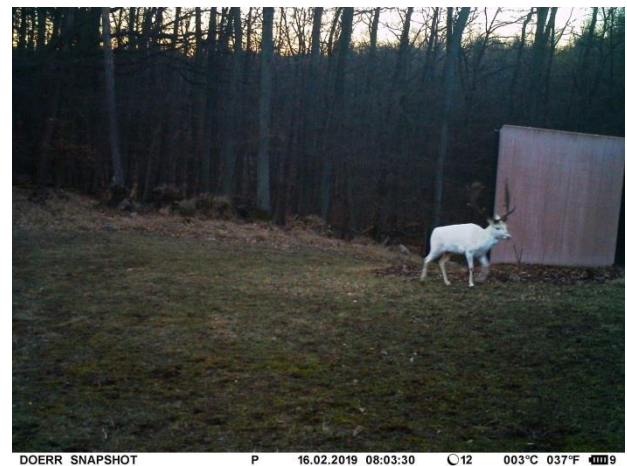
**FF2:** Der Bereich der südöstlichen Anrampung ist nach wie vor ein beliebter und ganzjährig rege besuchter Äsungsplatz für Dam- und Rehwild sowie Hasen. Schwarzwild und Füchse beginnen bzw. beenden dort ihre Wanderung über der Autobahn.

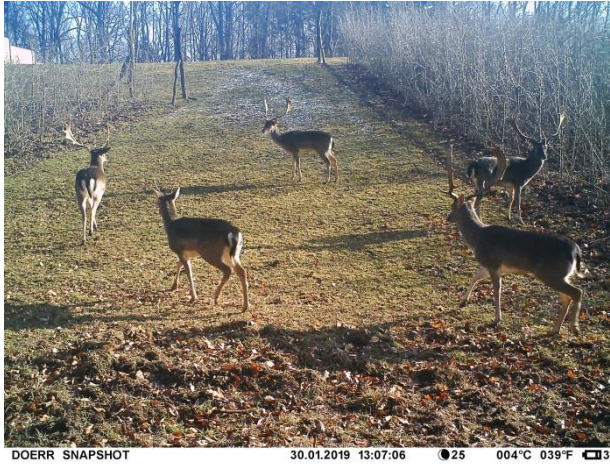
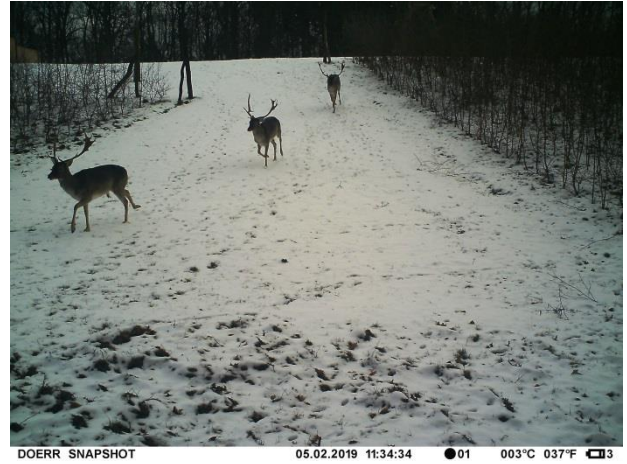
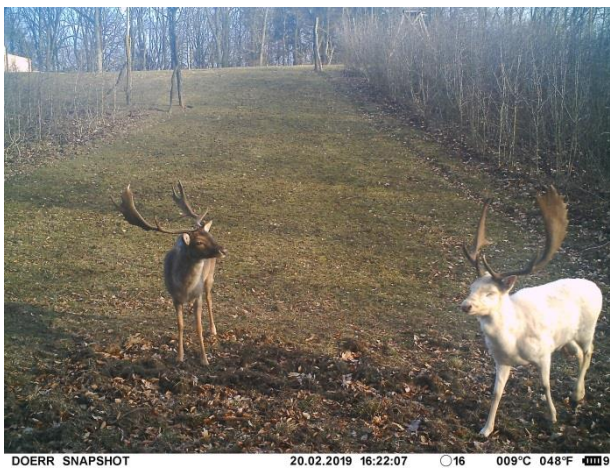
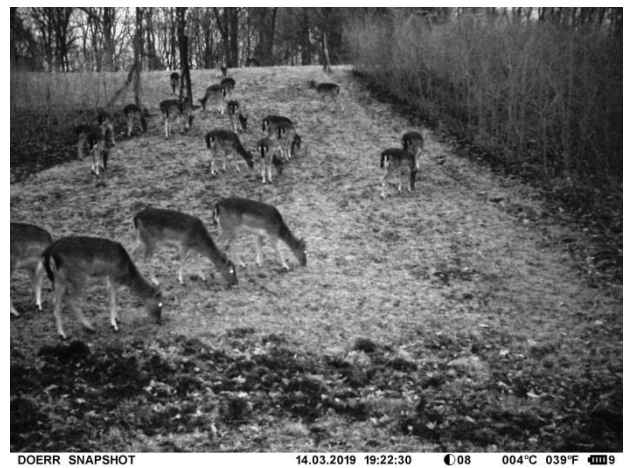
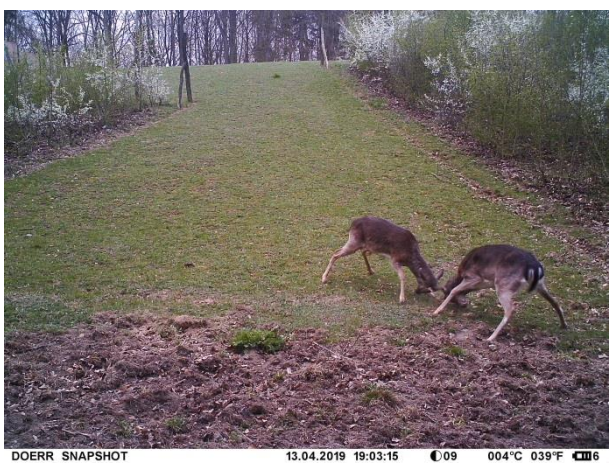
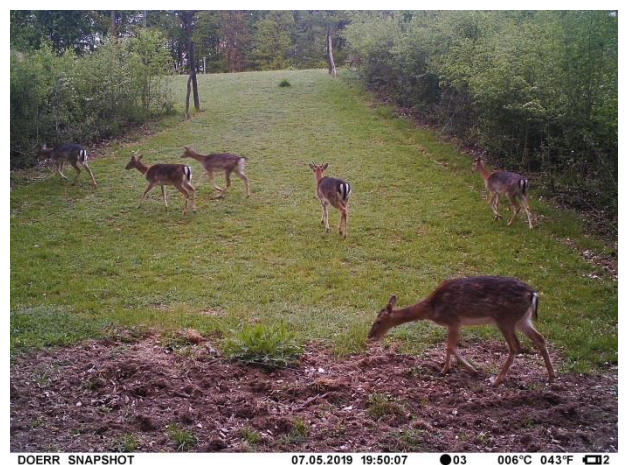
**FF3:** Im Bereich der westlichen Grünbrücken-Anrampung bieten Sukzessionsfläche und Sträucher ganzjährig interessante Äsung, was vor allem Dam- und Rehwild nutzen.

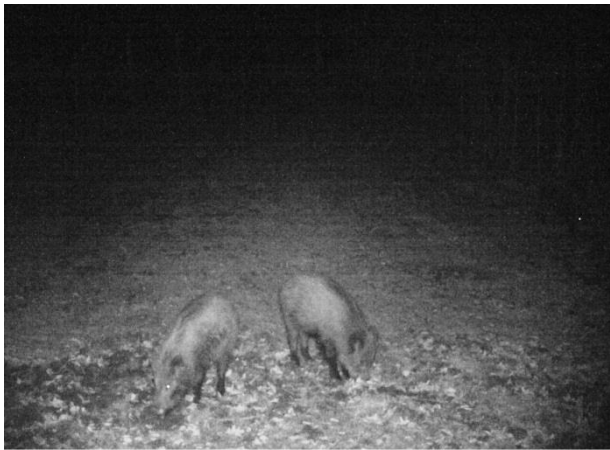
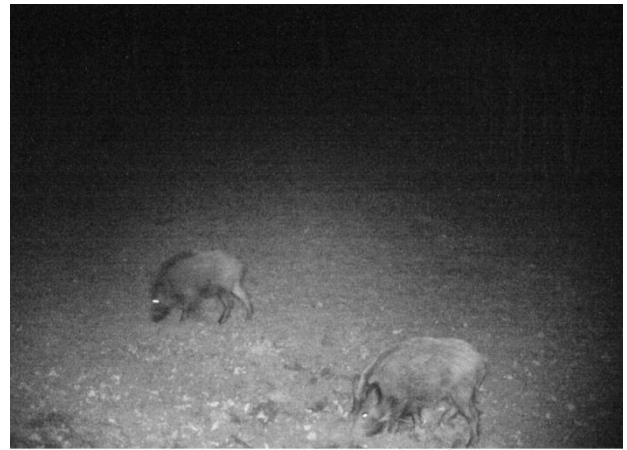
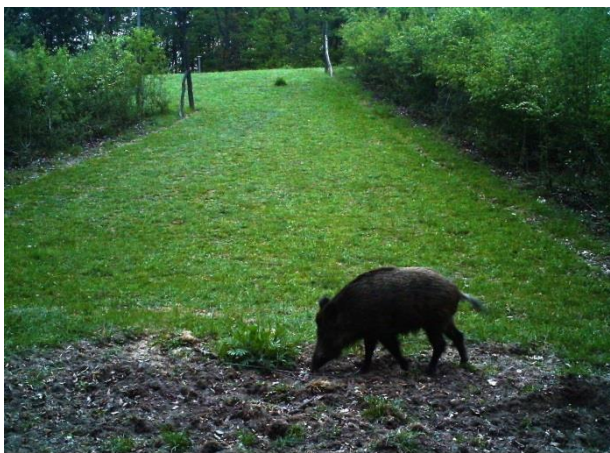
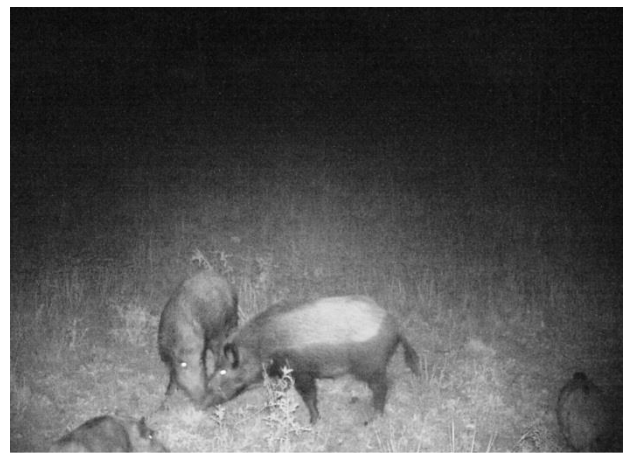
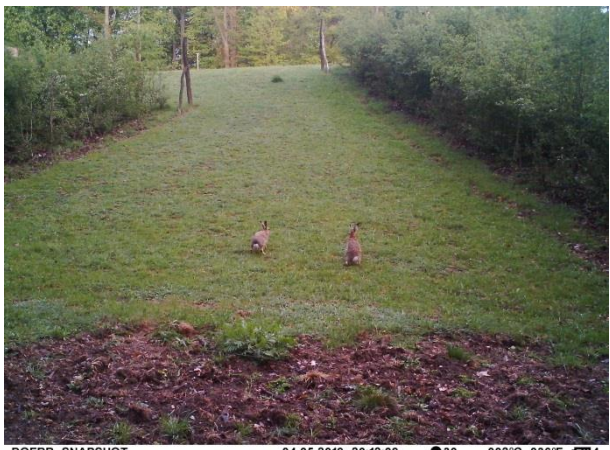
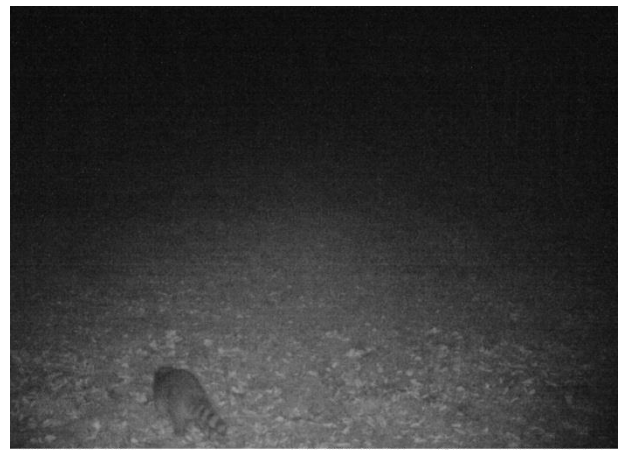
Aber auch Wildschweine zeigen sich regelmäßig vor der Fotofalle und durchwühlen den Boden nach Nahrung. Die beiden letzten Fotos zeigen Hasen bzw. einen Waschbären in dem beobachteten Sektor.
