Straßenbauverwaltung
aufgestellt:
Landesbetrieb Straßenwesen
Dezernat Planung Ost

Unterlage/Blatt: 4 / 2
**Übersichtslageplan
der Defizite**

Straße / Abschnittsnummer / Station:
B 1 / 025 bis 220

Defizitanalyse
B 1 Streckenzug von A 10 bis Bundesgrenze/Polen

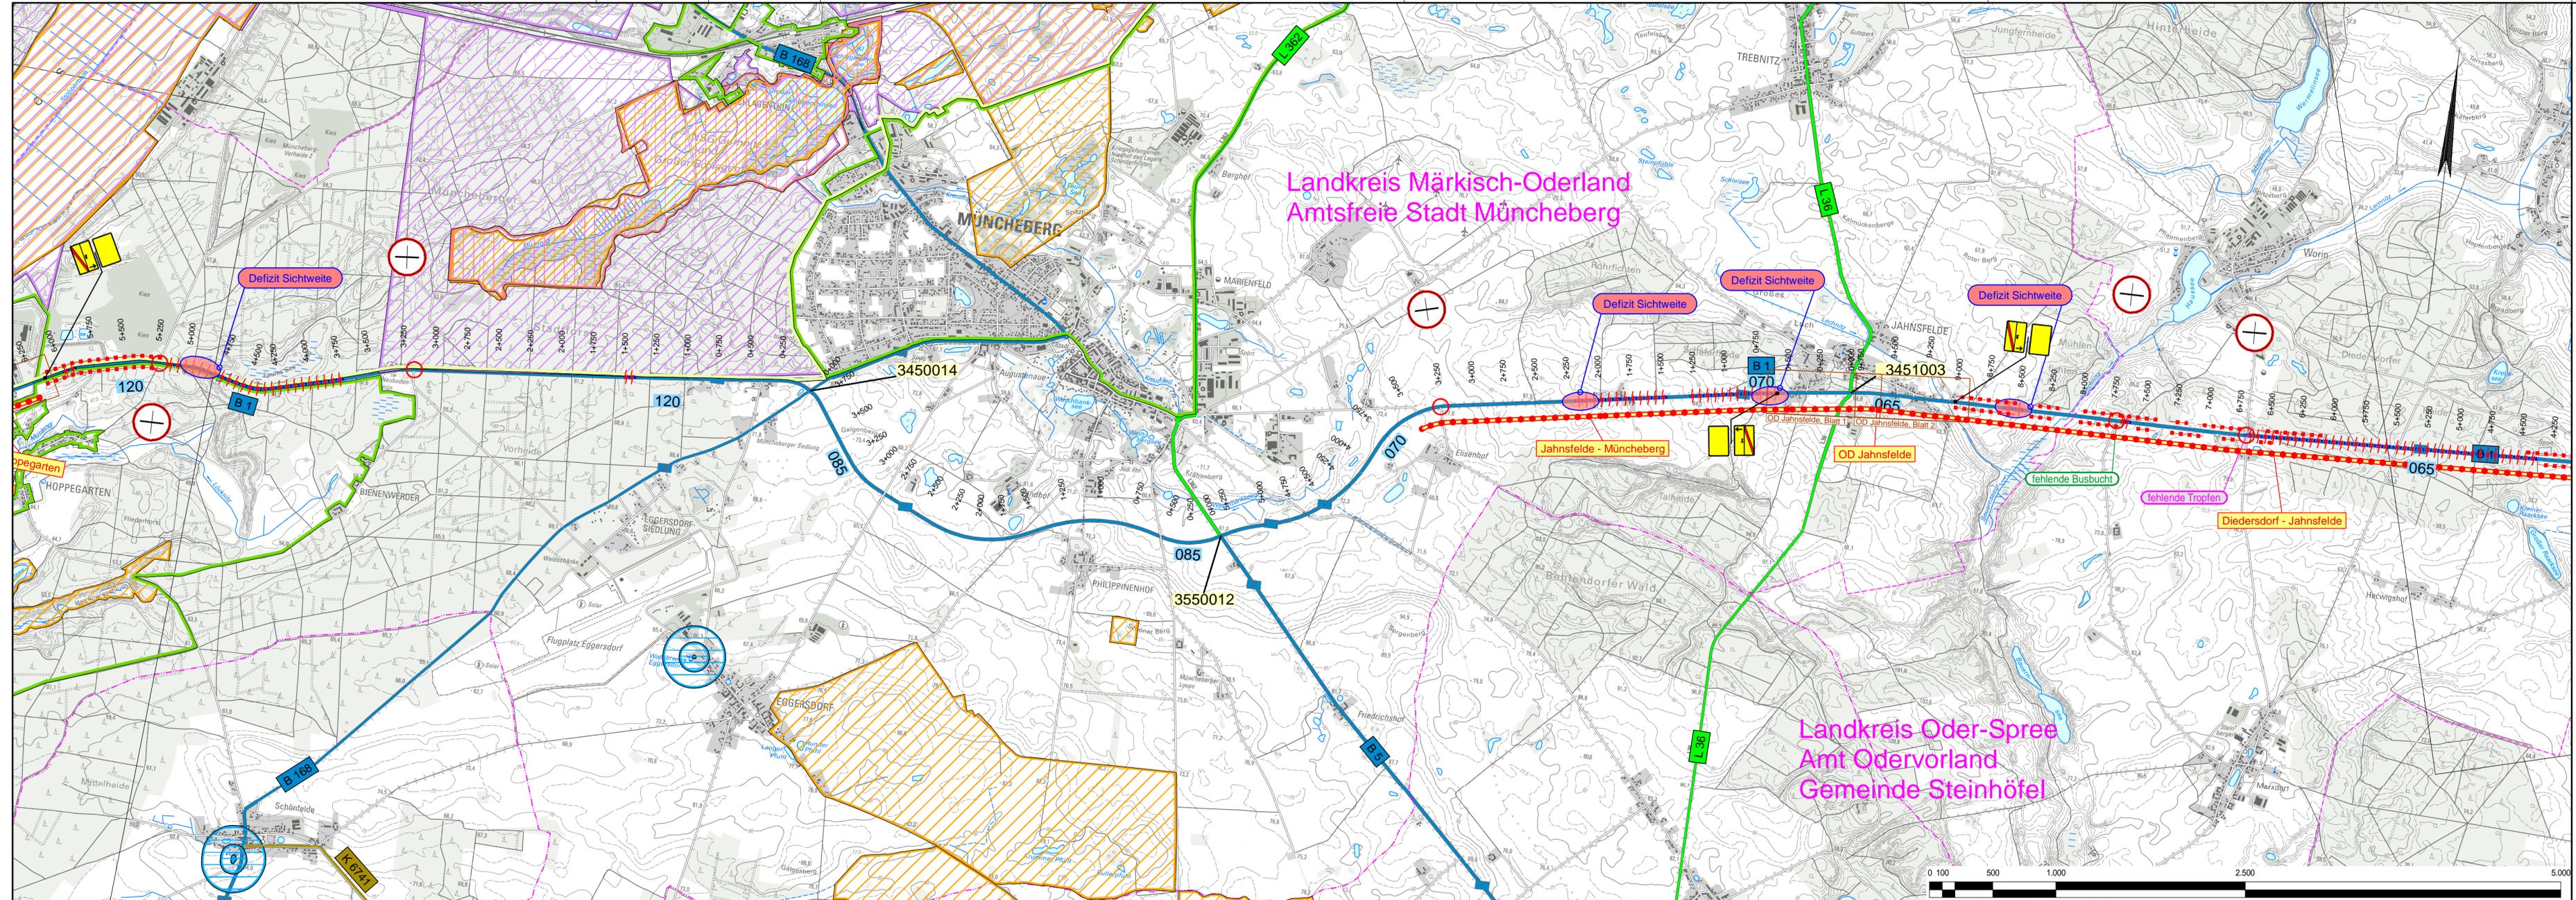
- Bestand**
- Knotenpunkt ohne LSA, ohne Linksabbiegestreifen (außerorts)
 - 2+250 Stationierung der einzelnen Abschnitte
- Beschreibung**
- Defizit Gradiente (Halbmesser, Tangentenlänge)
 - Defizit Lage
 - Defizit Sichtverhältnisse
 - Defizit fehlende Radverkehrsanlagen (außerorts/innerorts)
 - fehlende Fahrzeugrückhaltesysteme an Alleebäumen
