Straßenbauverwaltung aufgestellt: Landesbetrieb Straßenwesen Dezernat Planung Ost Straße / Abschnittsnummer / Station: B 1/025 bis 220	Unterlage/Blatt: 4 / 3 Übersichtslegeplan der Defizite Maßstab: 1 : 25.000
PROJIS-Nr.:	Datum: 17.05.2023
Defizitanalyse	
B 1 Streckenzug von A 10 bis Bundesgrenze/Polen

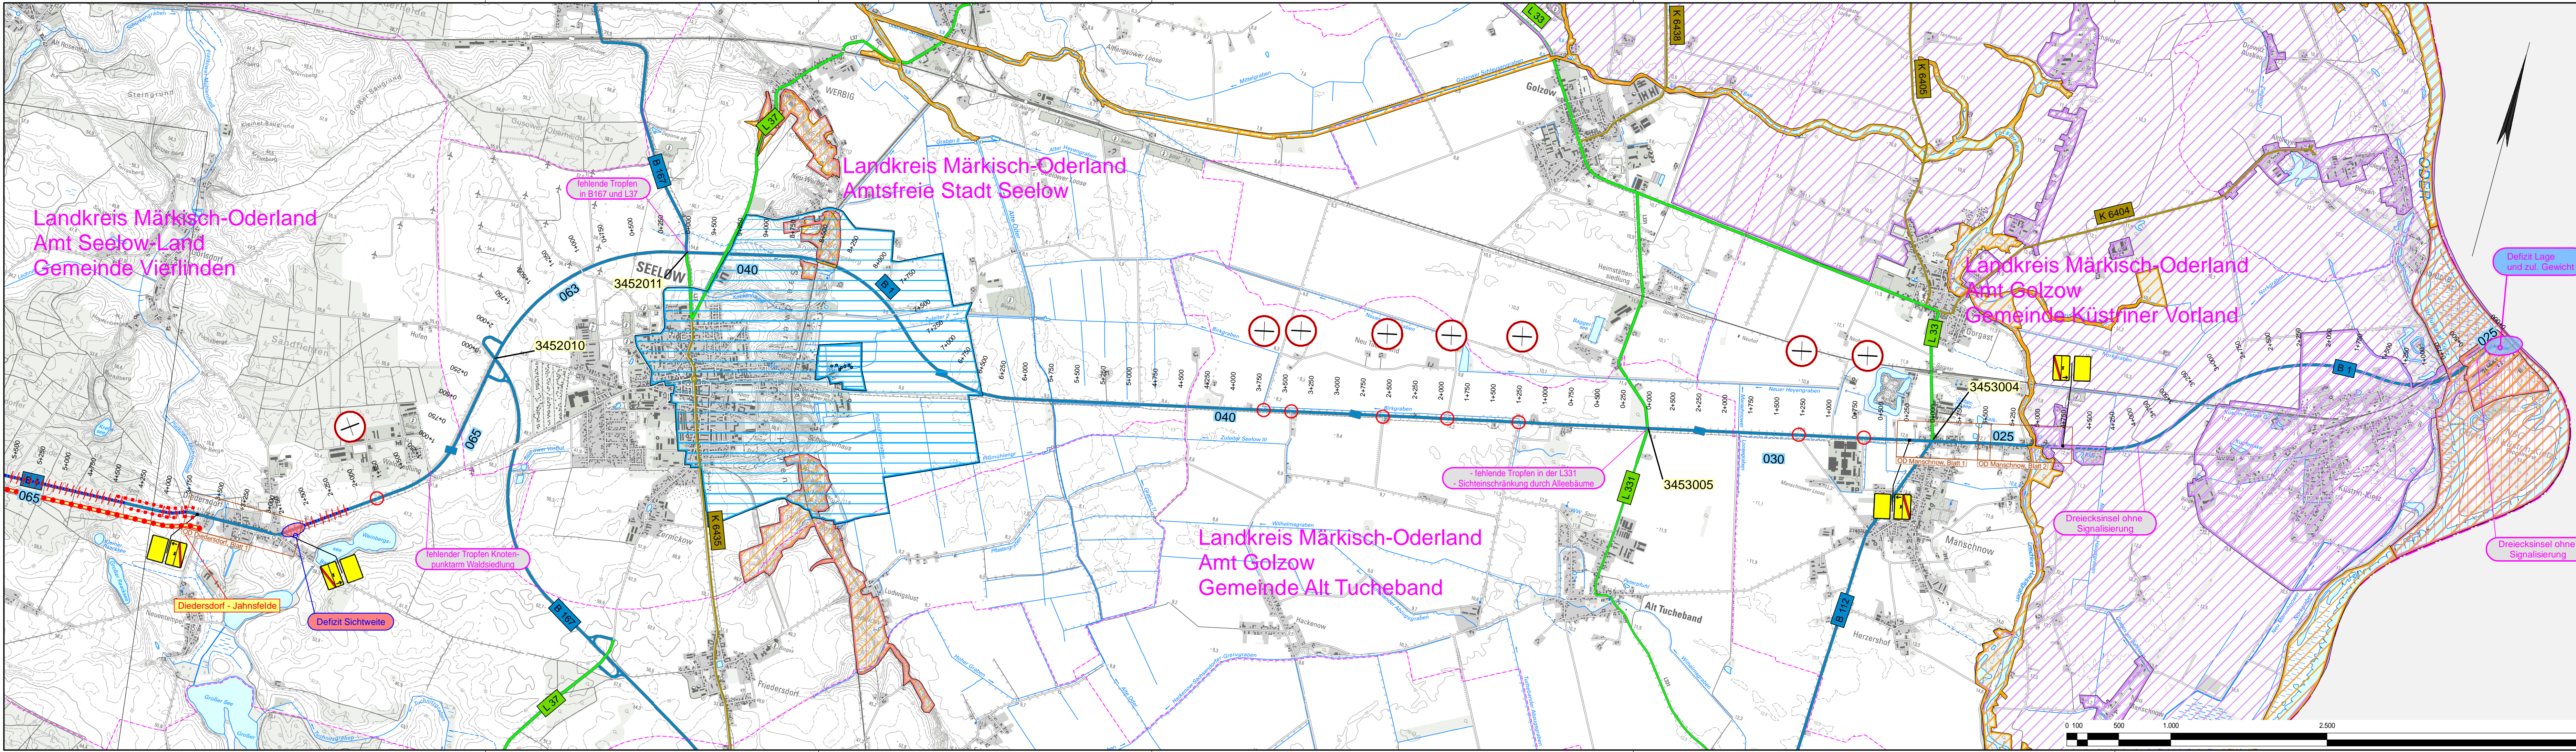
Bestand	
	Knotenpunkt ohne LSA, ohne Linksablegestreifen (außerorts)
	2+250 Stationierung der einzelnen Abschnitte
Beschreibung	
	Defizit Gradiente (Halbmesser, Tangentenlänge)
	Defizit Lage
	Defizit Sichtverhältnisse
	Defizit fehlende Radverkehrsanlagen (außerorts/innerorts)
	fehlende Fahrzeugrückhaltesysteme an Alleebäumen
