Straßenbauverwaltung aufgestellt: Landesbetrieb Straßenwesen Dezernat Planung Ost Straße / Abschnittsnummer / Station: B 1 / 025 bis 220	Unterlage/Blatt: 6 / 3 Lageplan Defizit B1 OD Hoppegarten Maßstab: 1 : 1.000
PRQJIS-Nr.:	Datum: 08.02.2023
Defizitanalyse	
B 1 Streckenzug von A 10 bis Bundesgrenze/Polen

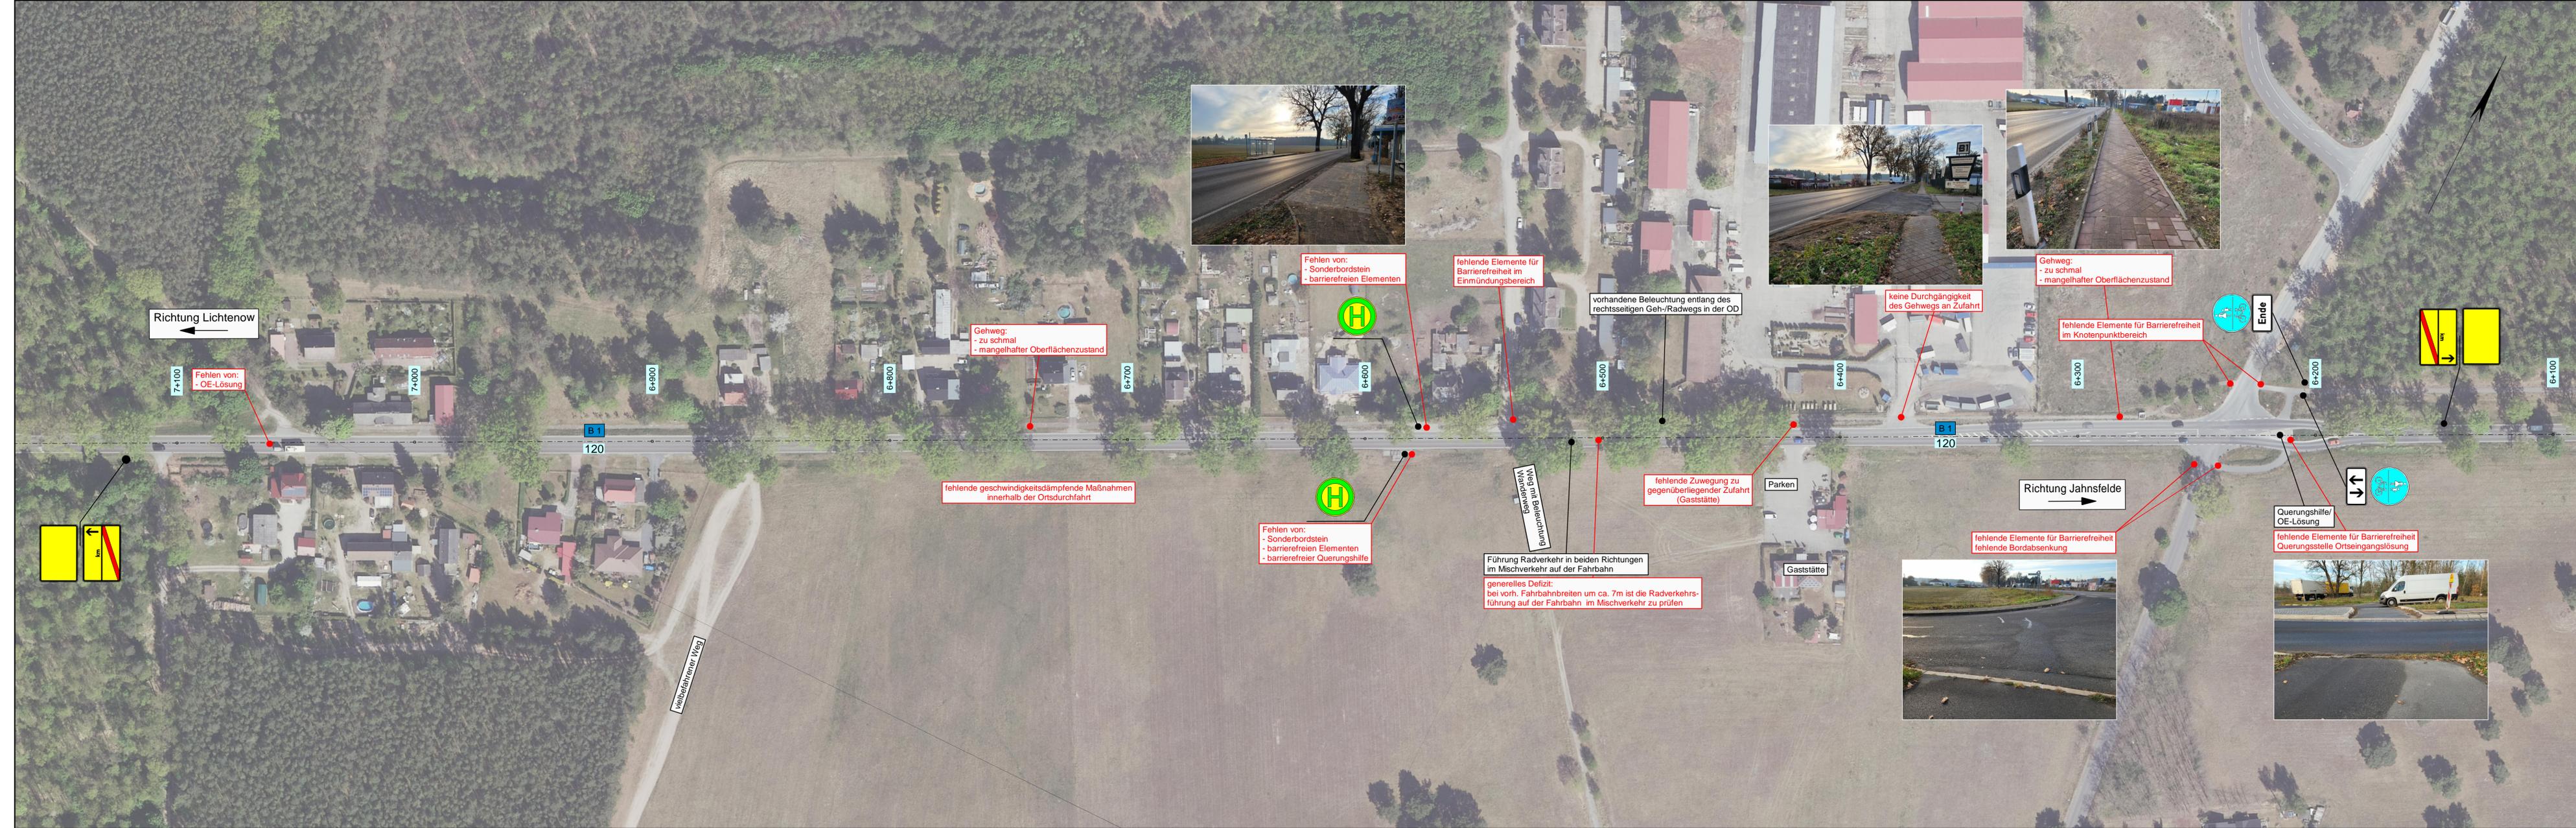
Fehlen von:
- OE-Lösung

Gehweg:
- zu schmal
- mangelhafter Oberflächenzustand

Fehlen von:
- Sonderbordstein
- barrierefreien Elementen

fehlende Elemente für Barrierefreiheit im Einmündungsbereich

vorhandene Beleuchtung entlang des rechtsseitigen Geh-/Radwegs in der OD

keine Durchgängigkeit des Gehwegs an Zufahrt

fehlende Elemente für Barrierefreiheit im Knotenpunktbereich

Fehlen von:
- Sonderbordstein
- barrierefreien Elementen
- barrierefreier Querungshilfe

fehlende geschwindigkeitsdämpfende Maßnahmen innerhalb der Ortsdurchfahrt

Führung Räderverkehr in beiden Richtungen im Mischverkehr auf der Fahrbahn
generelles Defizit:
bei vorh. Fahrbahnbreiten um ca. 7m ist die Radverkehrsführung auf der Fahrbahn im Mischverkehr zu prüfen

fehlende Zuwegung zu gegenüberliegender Zufahrt (Gaststätte)

fehlende Elemente für Barrierefreiheit fehlende Bordabsenkung

fehlende Elemente für Barrierefreiheit Querungsstelle Ortseingangslösung
