# Defizitanalyse

## B 1 Streckenzug von A 10 bis Bundesgrenze Deutschland/Polen

Die vorliegende Unterlage beinhaltet die Ergebnisse einer Defizitanalyse für den Streckenabschnitt der Bundesstraße B 1 zwischen der östlich von Berlin gelegenen Bundesautobahn A 10 und der Bundesgrenze zu Polen (Oder).

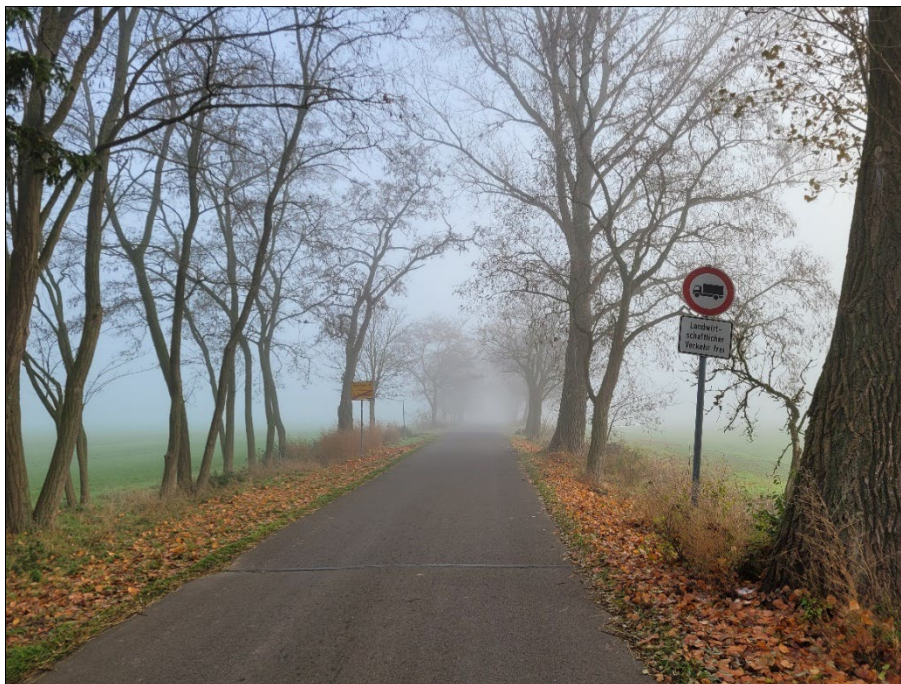
Foto 1: Straße zwischen Alt Tucheband und Manschnow

Südlich der Bundesstraße verläuft eine, mit einem Abstand von rund 2 Kilometern annähernd parallel zur B 1, asphaltierte kommunale Straße von Manschnow (B 112) über Alt Tucheband (L 331) nach Hackenow.

Von dieser zweigen immer wieder senkrecht Wege in Richtung Norden zur B 1 ab, welche die Flächenerschließung zwischen beiden Straßen gewährleisten. Es ist möglich die in diesem Abschnitt befindlichen fünf Einmündungen abzubinden und nur noch die Anbindungen an der B 112 (Manschnow), der L 331 (Alt Tucheband) und nördlich von Hackenow (Seelower Straße) aufrechtzuerhalten. Diese sind dann wegen der gestiegenen Verkehrsbedeutung als Knotenpunkte mit Linksabbiegestreifen und Tropfen auszubauen.

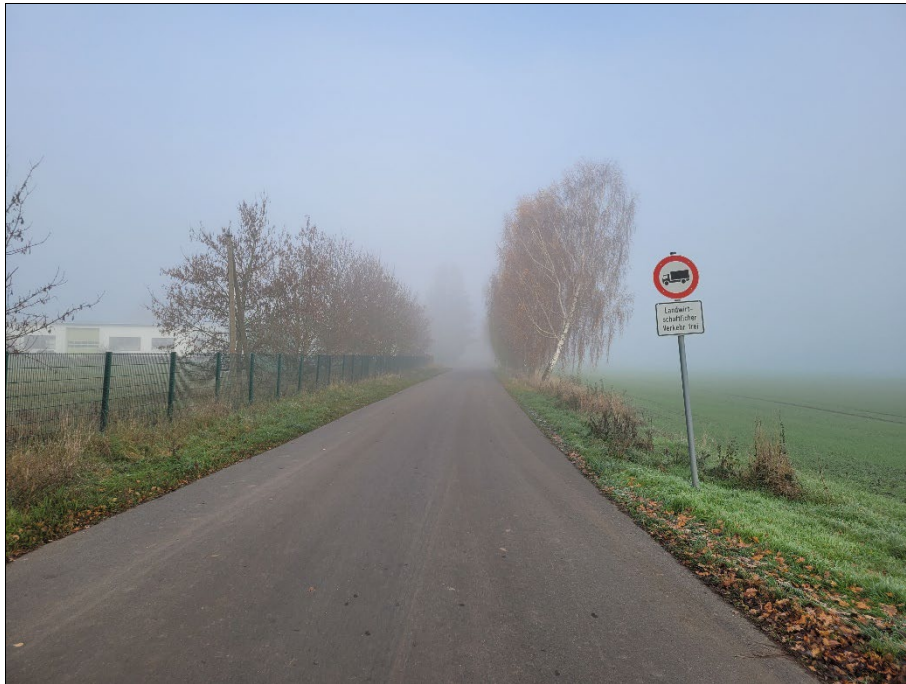
Foto 2: Weg westlich von Alt Tucheband

Der Knotenpunkt nördlich von Hackenow (Seelower Straße) ist dabei mit einem von Norden kommenden leicht versetzten Wirtschaftsweg (Dammweg) in Richtung Neu Tucheband zu einem vierarmigen Knotenpunkt zusammenzufassen. Der Abstand zwischen den Einmündungen beträgt rund 270 m.

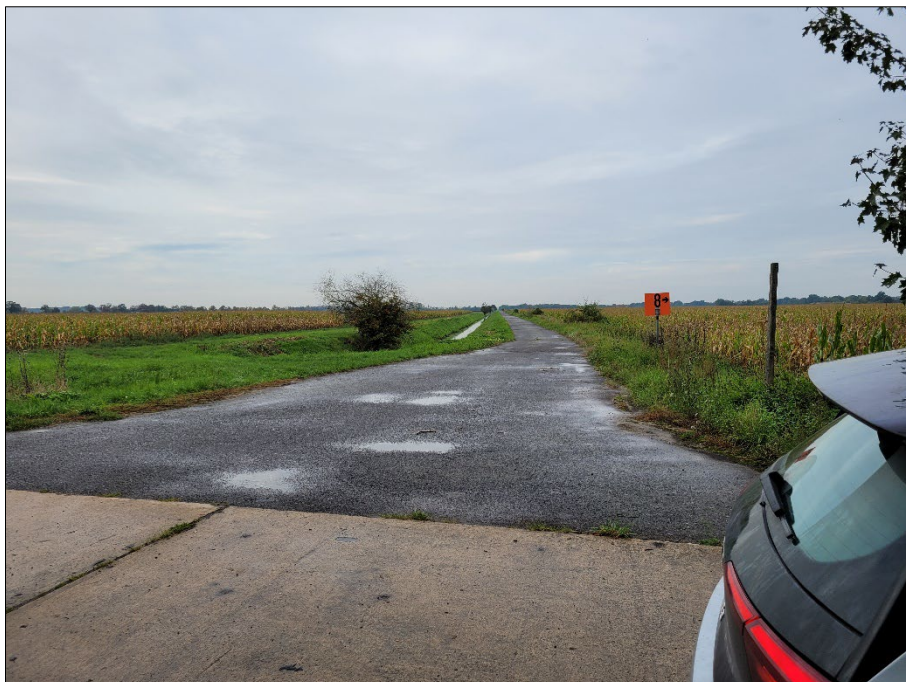
Foto 3: Parallelweg nördlich der B 1

Auf der Nordseite besteht zwischen der vorstehend beschriebenen Einmündung des Dammweges (westlich von Neu Tucheband) entlang des 500 m von der B 1 entfernten Heyengrabens ebenfalls eine ausreichend leistungsstarke Wegeverbindung zur Führung des rückwärtigen Verkehrs. Die Anbindung an die Bundesstraße wird über den bereits genannten Dammweg und die L 331 gewährleistet.

Im Zuge der weiteren Planungen sind punktuelle Verbesserung und Ergänzungen an den genannten Wegen zu prüfen und durchzuführen.

Mit dem Abbinden einzelner Zufahrten sollten vor der Bundesstraße Wendeanlagen für Entsorgungsfahrzeuge und landschaftlichen Verkehr hergestellt werden.
