## **Ökologische Erfolgskontrolle an der Grünbrücke „Melzower Forst“ über die BAB 11 zum Nachweis der Funktionalität als Wildtierpassage (Monitoring größerer Säugetiere)**

Landeskompetenzzentrum Forst Eberswalde (LFE)  
Fachbereich 43  
Forschungsstelle für Wildökologie und Jagdwirtschaft

## Zwischenbericht 2017

Arbeitsstand: Oktober 2017

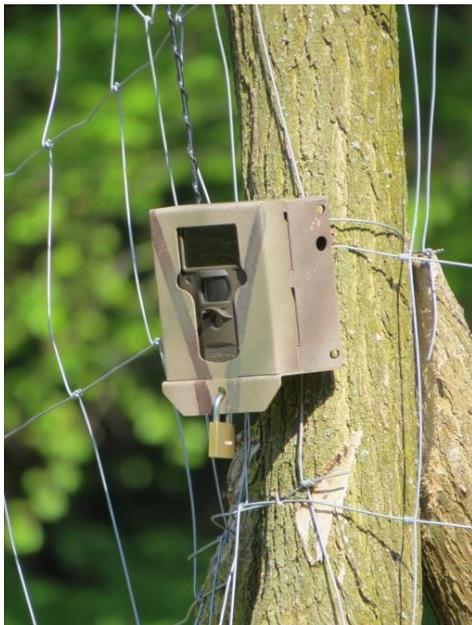
Abb. 2: Fotofalle an der Wildschutzzäunung im Scheitelbereich der Grünbrücke

Ab Mai 2016 bis zur Errichtung der Videoüberwachungsanlage im Oktober 2016 dienten Fotofallen der Firma DÖRR (Snapshot Limited 5.0MP), gesichert in speziell angefertigten und durch ein Vorhängeschloss verschlossenen Gehäusen im Bereich des Brückenscheitels zur Kontrolle von Wildtier-Aktivitäten auf dem Bauwerk (Abb. 2).

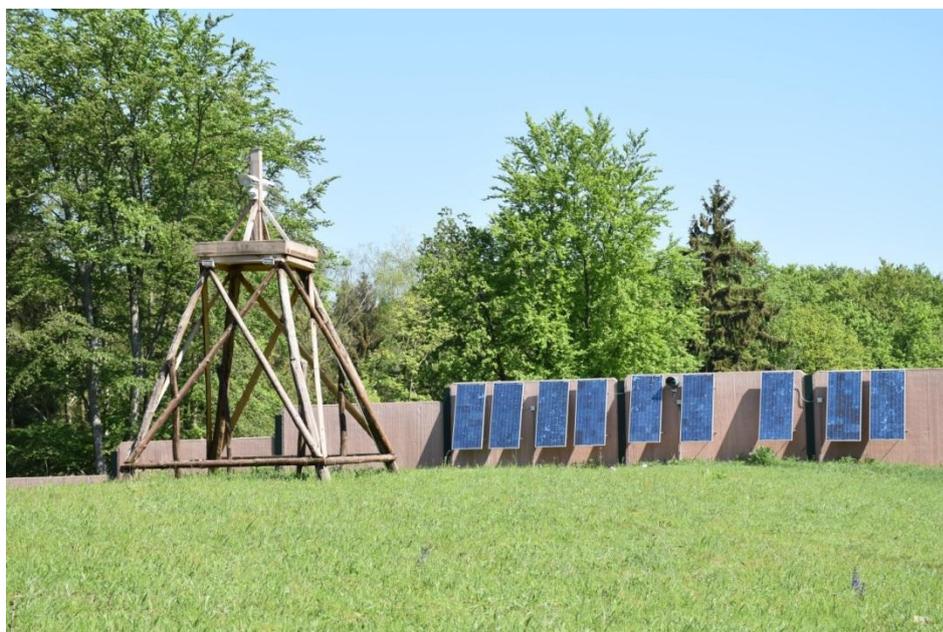
Die computergesteuerte Anlage besteht oberirdisch aus einer Kamera, Infrarot-Scheinwerfern, Bewegungsmeldern sowie Solarzellen (Abb. 3).

Abb. 3: Videoüberwachungsanlage auf der Grünbrücke Melzower Forst

Unter der Erde befinden sich Computer, externe Festplatte, Spannungswandler sowie Solarbatterien.

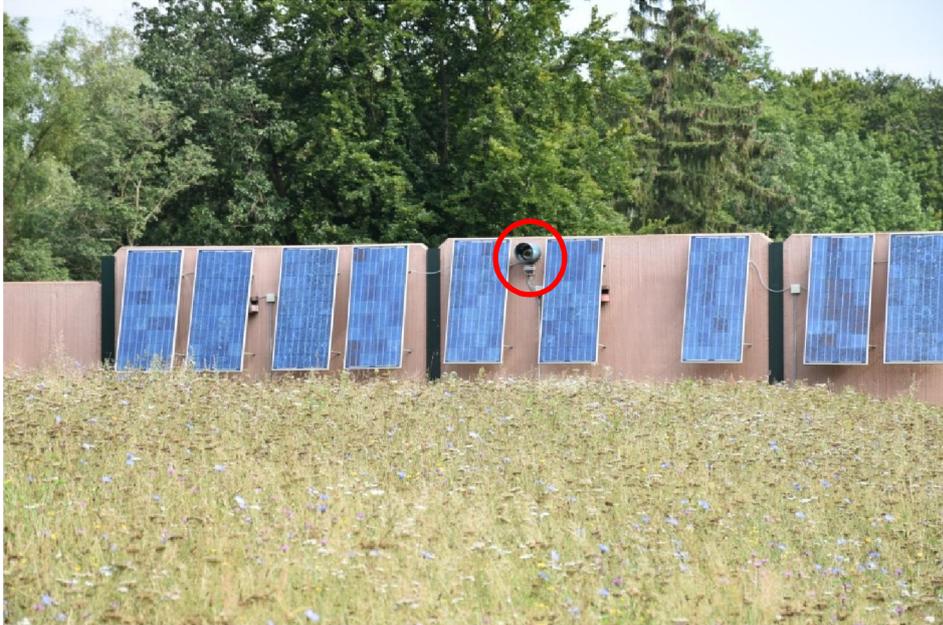
Die 5-Megapixel-Kamera sitzt in einem hermetisierten Schutzgehäuse, welches nochmals durch einen Außenschutzmantel gesichert ist und ausschließlich durch Spezialwerkzeuge gelöst werden kann (Diebstahlschutz). Die Kamera, ein Infrarot-Scheinwerfer (Abb. 5) sowie die neun zur Energieversorgung nötigen Solarzellen wurden an der nördlichen Innenseite der Irritationsschutzwand auf dem Brückenscheitel angebracht (Abb. 4).

Abb. 4: Irritationsschutzwand mit Kamera und Infrarotscheinwerfer (rote Markierung) sowie neun Solarzellen

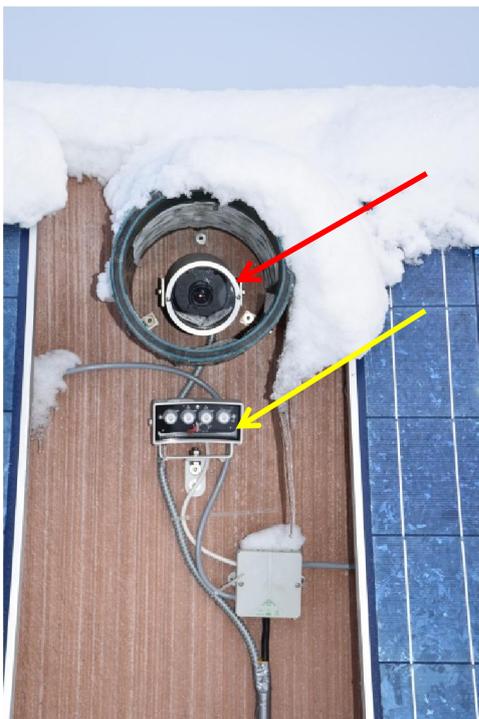
Abb. 5: Kamera (Roter Pfeil) und Infrarotscheinwerfer (gelber Pfeil) an der Irritationsschutzwand im Februar 2017

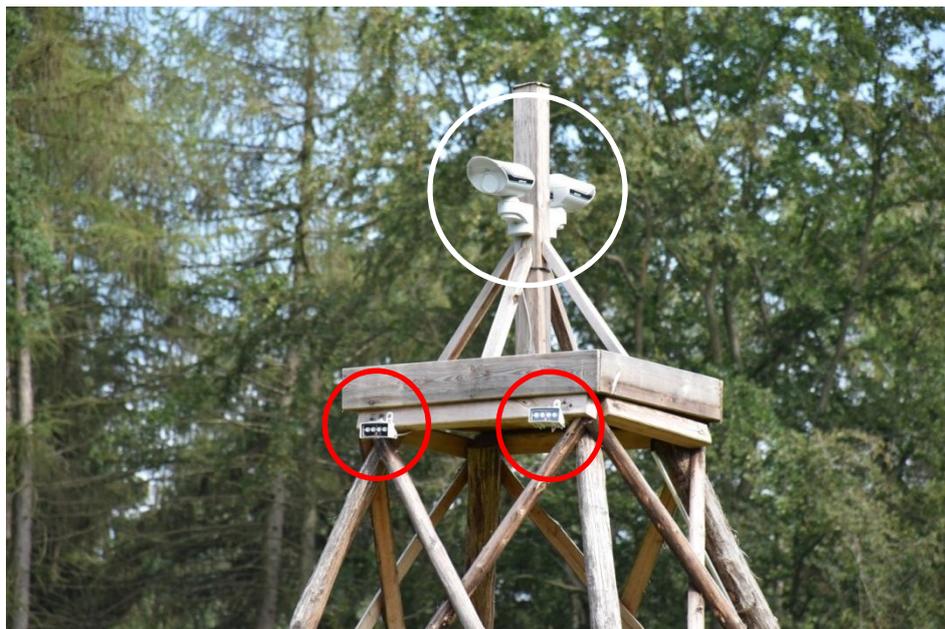
Auf dem Scheitelpunkt der Grünbrücke befindet sich ein ca. 3 m hohes Holzpodest, auf dem zwei weitere Infrarot-Scheinwerfer (rot markiert) und zwei Bewegungsmelder (weiß markiert) installiert wurden. (Abb. 6).

Abb. 6: Bewegungsmelder (weiße Markierung) und Infrarot-Scheinwerfer (rote Markierung) auf dem Holzpodest

Die Reichweite der Infrarot-Scheinwerfer beträgt 30 bis 50 Meter. Um nachts eine ausreichende Ausleuchtung und damit die Dokumentation von Wildtierquerungen sicherzustellen, wurden insgesamt drei Scheinwerfer montiert. Einer (an der Irritationsschutzwand) leuchtet den Bereich zwischen Kamera und Holzpodest aus, zwei weitere (am Holzpodest) den weiter von der Kamera entfernten Bereich zwischen Holzpodest und gegenüber liegender Irritationsschutzwand.

Die Auslösung der Kamera erfolgt mittels zweier Bewegungsmelder mit einem jeweiligen Erfassungsbereich von 21 Metern Länge und 24 Metern Breite. Aufgrund ihrer Reichweite „überwachen“ die beiden Bewegungsmelder vom Holzpodest aus jeweils eine Brückenhälfte.

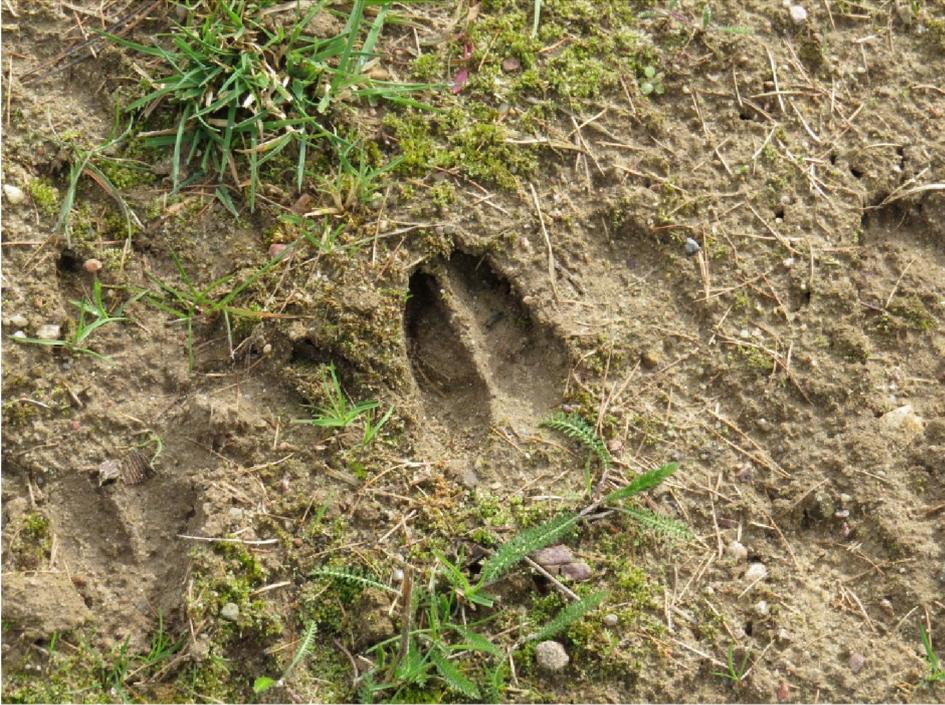
Abb. 10: Trittsiegel von Damwild

<b>Zeitpunkt</b>	<b>Beobachtung</b>
17.03.2015	Damwildfährten (Abb. 10) Rehwildfährten Fuchsspur Hasenlosung (Abb. 12) Verbiss an Binse
24.03.2015	Damwildfährten Fuchsspur <i>Zauneidechse an östlicher Anrampung</i>
05.05.2015	Damwildfährten und -losung (Abb. 11) Hasenlosung Fuchsspur
02.06.2015	Damwildfährten und -losung Rehwildfährten
31.03.2016	Damwildfährten und -losung Hasenlosung Verbiss in Rotbuchenpflanzung (östlich)

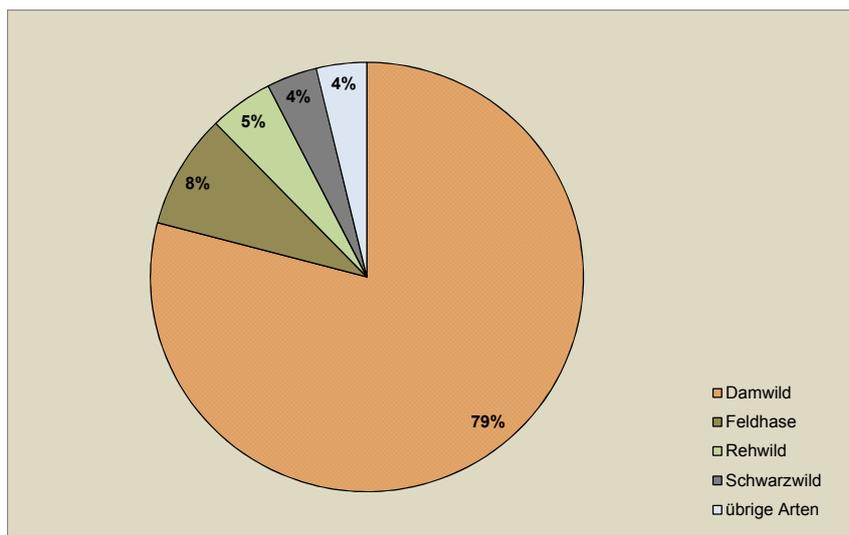
Im gesamten bisherigen Untersuchungszeitraum vom 28.11.2016 bis 30.09.2017 konnten auf diese Weise insgesamt 3.851 Querungen durch Wildtiere erfasst und ausgewertet werden. Das sind durchschnittlich 385 Querungen pro Monat und etwa 13 Querungen pro Tag. Dabei gelang der Nachweis folgender 12 Arten: Rot-, Dam-, Reh- und Schwarzwild, Feldhase, Rotfuchs, Dachs, Marderhund, Marder, Waschbär, Hauskatze und Kranich.

Abb. 17: Anteile der Tierarten an der Nutzung der Grünbrücke über die BAB 11 (Melzower Forst)

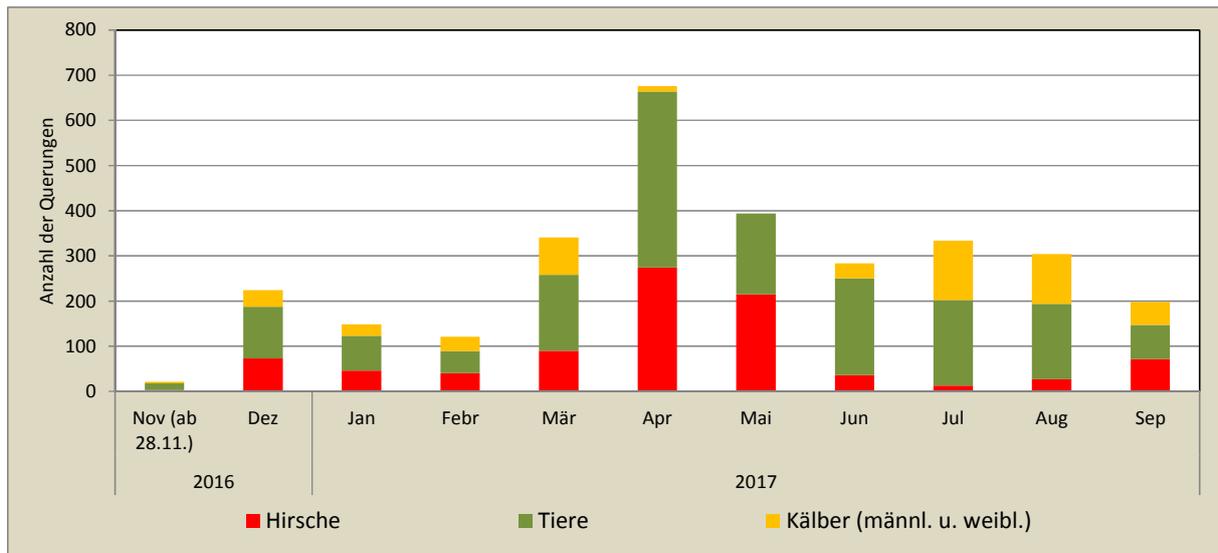
Die Betrachtung der Querungshäufigkeit von Damwild im Jahresverlauf zeigt nach zehn Monaten bereits teils deutliche saisonale Unterschiede.

Abb. 20: Zahl der Querungen durch Damwild im Verlauf des Monitorings

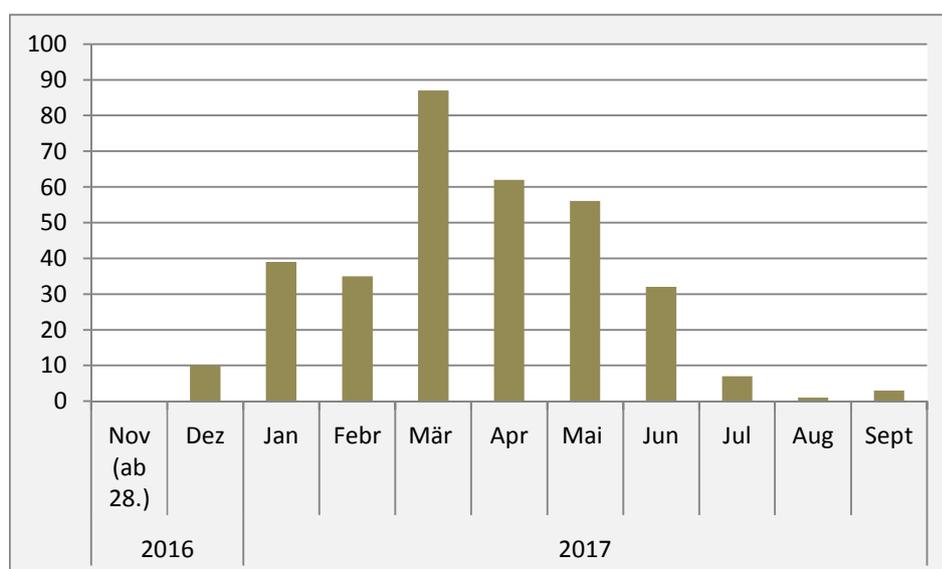
Neben dem Damwild (79 Prozent aller Tierquerungen) sind auch Feldhasen (8 Prozent; Abb. 23) relativ häufig auf der Grünbrücke dokumentiert worden. Sie sind gegenwärtig die zweithäufigste Art. In den bisherigen Monaten des Monitorings gab es 332 Querungen, die meisten davon im März 2017 (Abb. 24).

Abb. 24: Zahl der Querungen durch Feldhasen im Verlauf des Monitorings

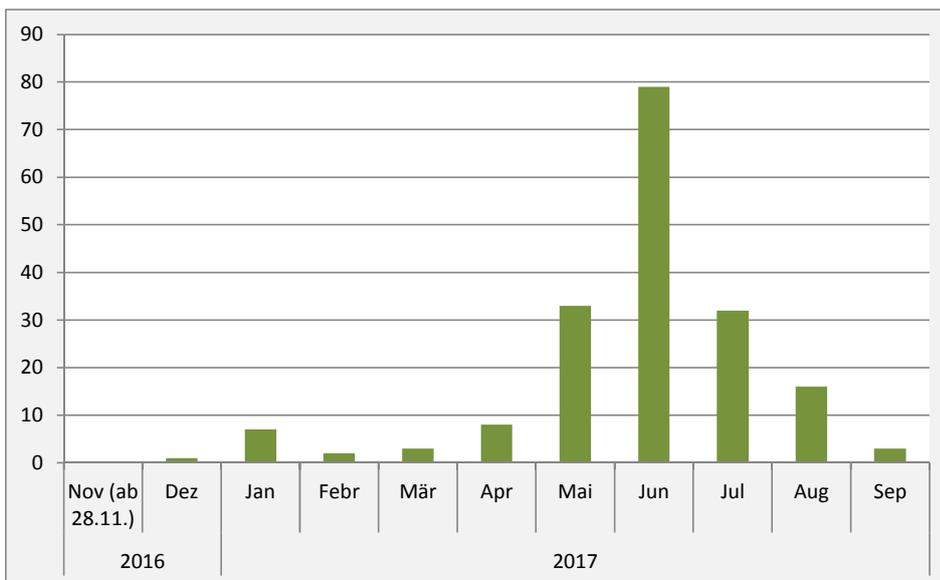
Querungshäufigkeit im Frühling an und erreichte im Juni 2017 ihren bisherigen Höhepunkt mit 79 Querungen (Abb. 26).

Abb. 26: Zahl der Querungen durch Rehwild im Verlauf des Monitorings

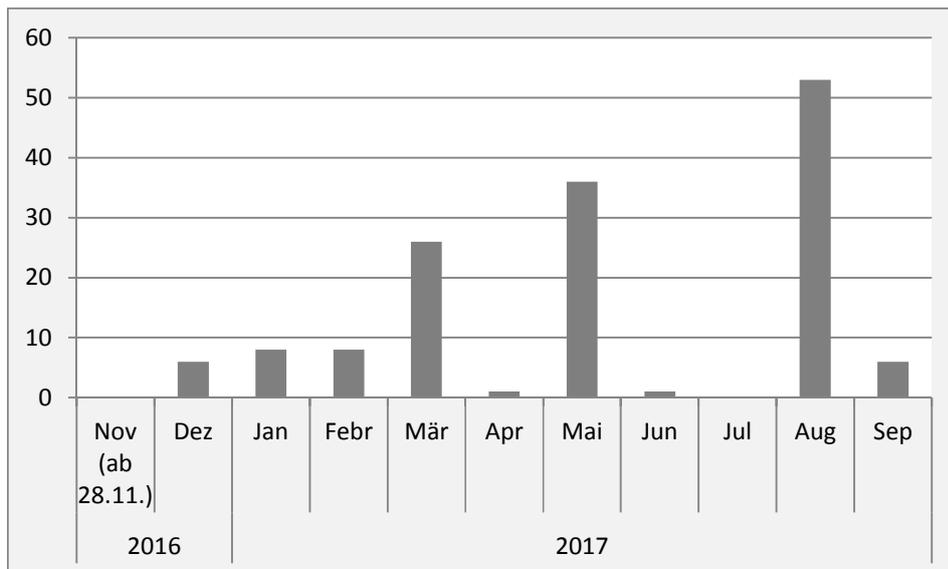
Auch das Schwarzwild hat von der Grünbrücke Besitz ergriffen. Außer im Juli 2017 wurde es in jedem Monat auf der Grünbrücke registriert; bis August sogar mit steigender Tendenz (Abb. 29). Schwarzwild überquert fast ausschließlich bei Dunkelheit die Grünbrücke, dennoch gibt es Ausnahmen, wie Abbildung 30 zeigt.

Abb. 29: Zahl der Querungen durch Schwarzwild im Verlauf des Monitorings

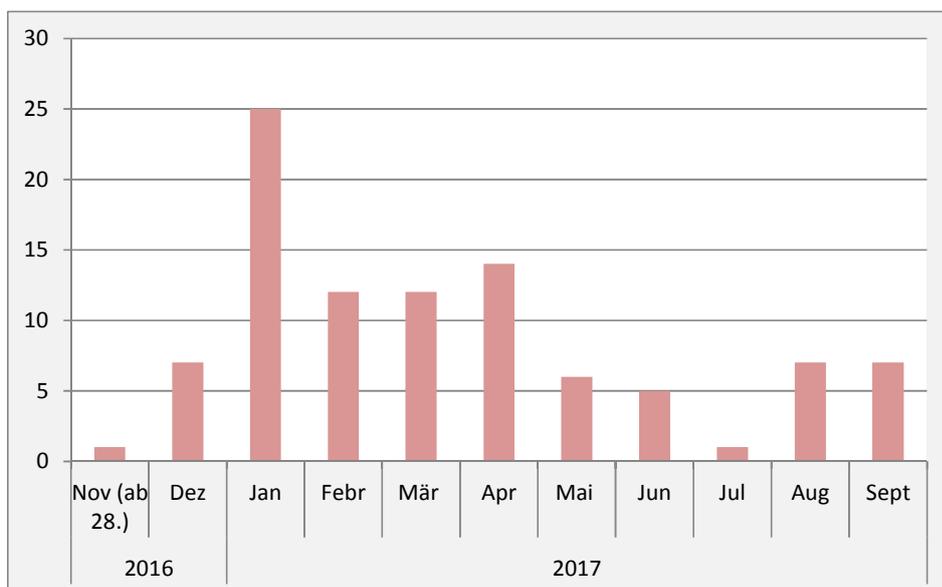
Von den im Gebiet vorkommenden Beutegreifern nutzt der Rotfuchs die Grünbrücke am häufigsten. Bislang sind in jedem Monat des Monitorings Querungen registriert worden, die bislang häufigsten im Januar 2017 (Abb. 32). Im Januar ist Ranzzeit – die Fortpflanzungszeit bei Füchsen, wodurch sich die hohen Aktivitätsraten erklären. Auch Füchse sind hauptsächlich aber nicht ausschließlich bei Dunkelheit auf der Grünbrücke anzutreffen (Abb. 33 und 34).

Abb. 32: Zahl der Querungen durch Rotfuchse im Verlauf des Monitorings

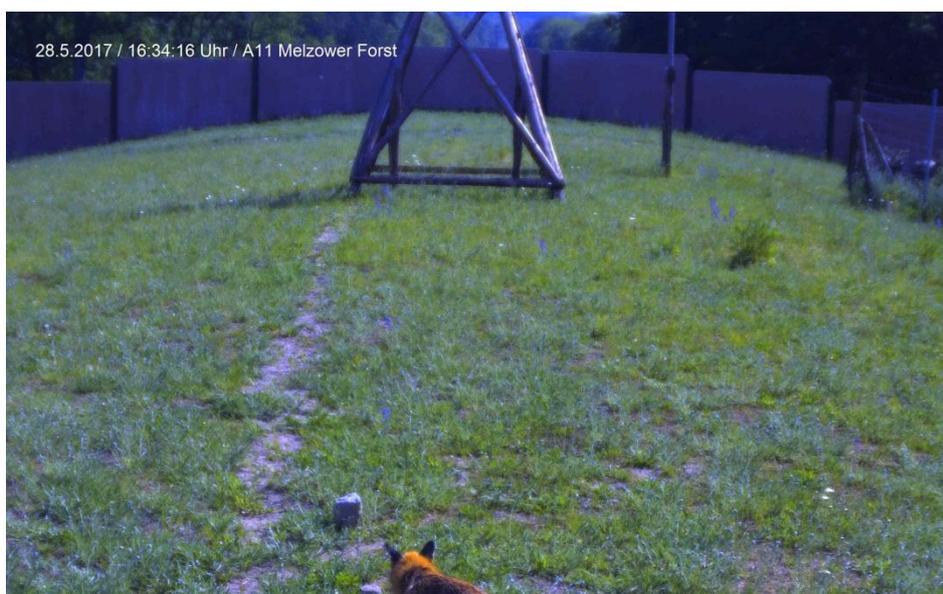
Abb. 34: Fast unbemerkt von der Kamera

Die Abbildung 34 macht auf ein Problem aufmerksam, welches möglicherweise dazu führen könnte, dass Querungen seltener Arten übersehen werden, nämlich die Tatsache, dass sich unter der Kamera quasi ein toter Winkel befindet, in dem Tiere direkt an der Irritationsschutzwand entlang die Grünbrücke überqueren, ohne von der Kamera erfasst zu werden. Es wird deshalb die Montage einer oder mehrerer Fotofallen angeregt, die diesen toten Winkel überwachen.

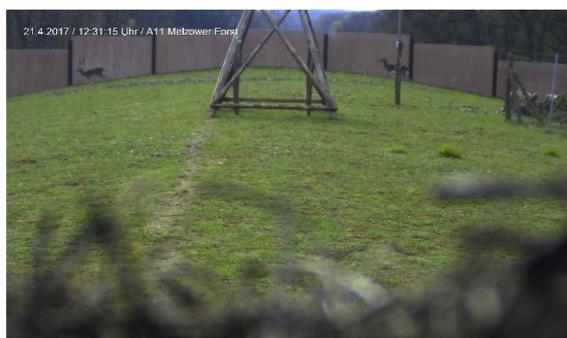
Abb. 40: Nistmaterial vorm Objektiv

Ein außergewöhnlicher „Nutzer“ der Grünbrücke machte in diesem Sommer einige Probleme, weil er sich das Kameragehäuse als Nistplatz ausgesucht hatte – eine Bachstelze. Im April und Mai 2017 trug sie immer wieder Nistmaterial vor das Objektiv und sorgte so für Einschränkungen des Sichtfeld der Kamera (Abb. 40 und 41). Erst die Anbringung von Nistkästen (Abb. 42) am 24. Mai 2017 sorgte für eine freie Sicht, denn die Bachstelze baute ihr Nest sofort in einen dieser Kästen in unmittelbarer Nähe der Kamera. Am 21. Juni lagen 5 Eier im Nest und am 29. Juni waren die Küken geschlüpft (Abb. 43). Vierzehn Tage später waren die jungen Bachstelzen ausgeflogen und der Nistkasten verlassen. In der Brutsaison 2018 wird die Bachstelze das Monitoring hoffentlich nicht behindern.

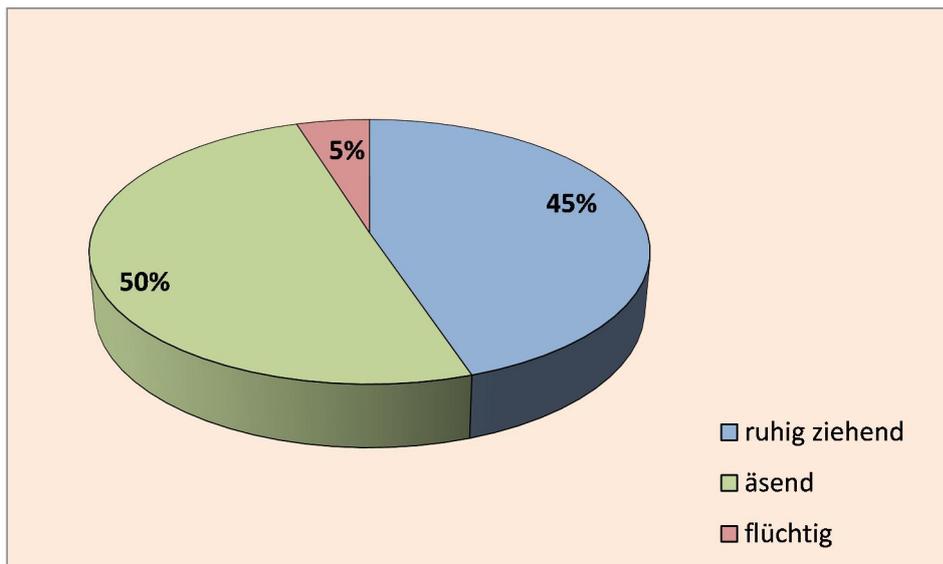
Abb. 44: Verhalten von Wildtieren während der Nutzung der Grünbrücke Melzower Forst (Gesamter Untersuchungszeitraum; n=3.851)

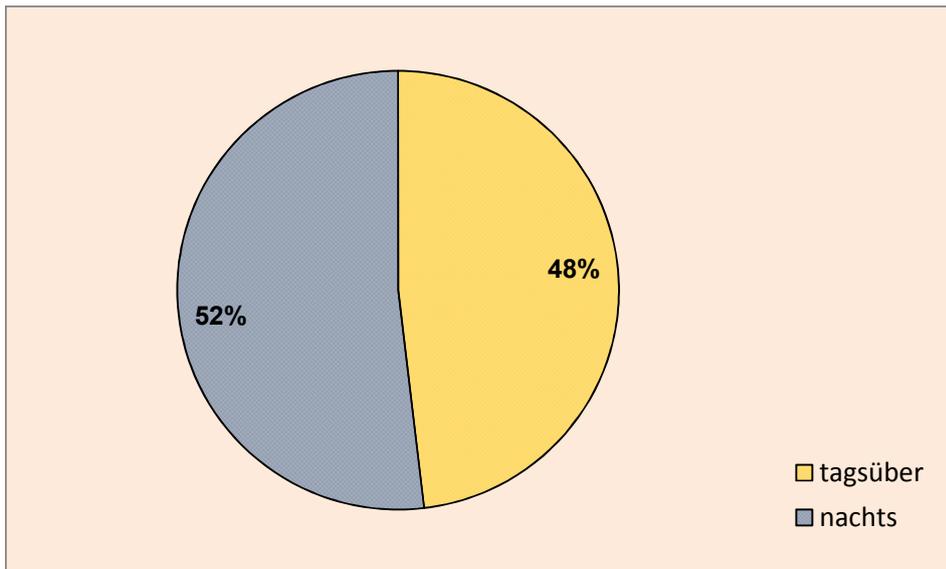
Ihrem Sicherheitsbedürfnis Rechnung tragend sind die Wildtiere in unserer vielfach genutzten Kulturlandschaft zu Nachttieren geworden und so ist die Auswertung zu den Querungszeitpunkten der Wildtiere eine kleine Überraschung. Danach hat fast die Hälfte aller Wildtiere in den ersten zehn Beobachtungsmonaten die Grünbrücke tagsüber genutzt (Abb. 48).

Abb. 48: Vergleich der Anzahl von Tierquerungen tagsüber und nachts (Gesamter Untersuchungszeitraum; n= 3.851).

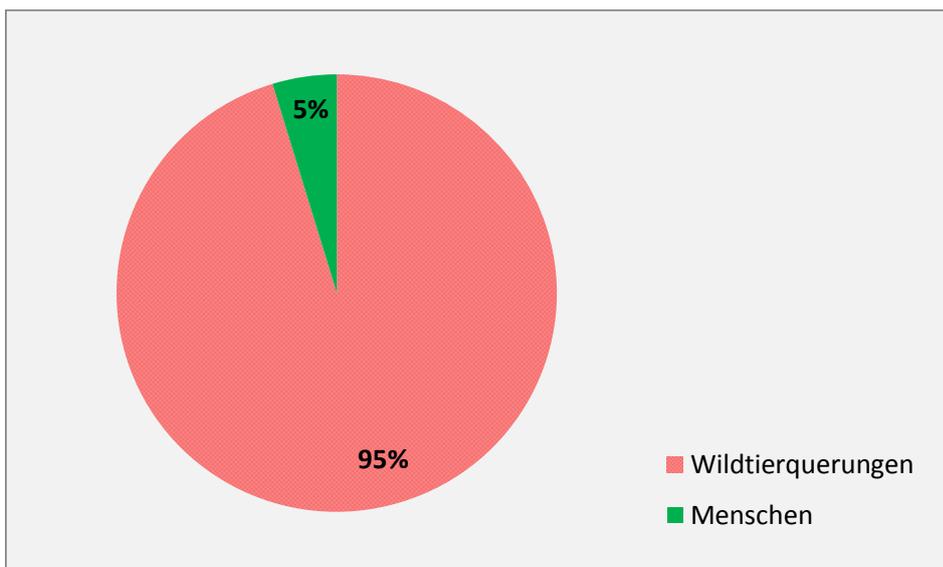
Abb. 49: Anteile von Wildtieren und Menschen auf der Grünbrücke Melzower Forst

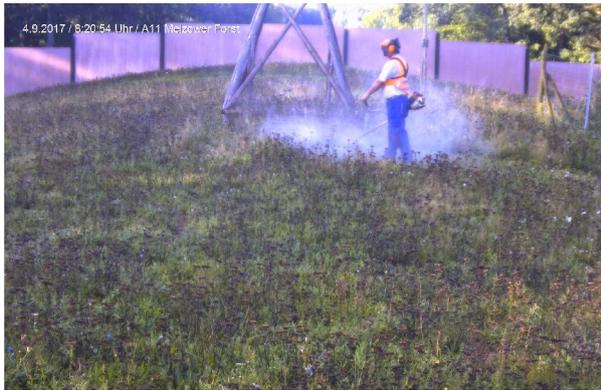
Abb. 50: Mäharbeiten

Zwischen 28. November 2016 und 30. September 2017 erfassten die Überwachungskameras neben 3.851 Wildtierquerungen auch 156mal Menschen auf der Grünbrücke (Abb. 49). Dabei ist der relativ häufige Einsatz von Fahrzeugen und Menschen zur Grünpflege (Gießen, Mähen; Abb. 50) genauso zu berücksichtigen wie die Aktivitäten zur Wartung der Videoüberwachungsanlage, zum Wechsel der Festplatte, zur Kontrolle von Nisthilfen oder die Durchführung einer Fachexkursion im September 2017 (Abb. 51). Es werden auch Radfahrer und Wanderer auf der Grünbrücke festgestellt (Abb. 52 und 53).

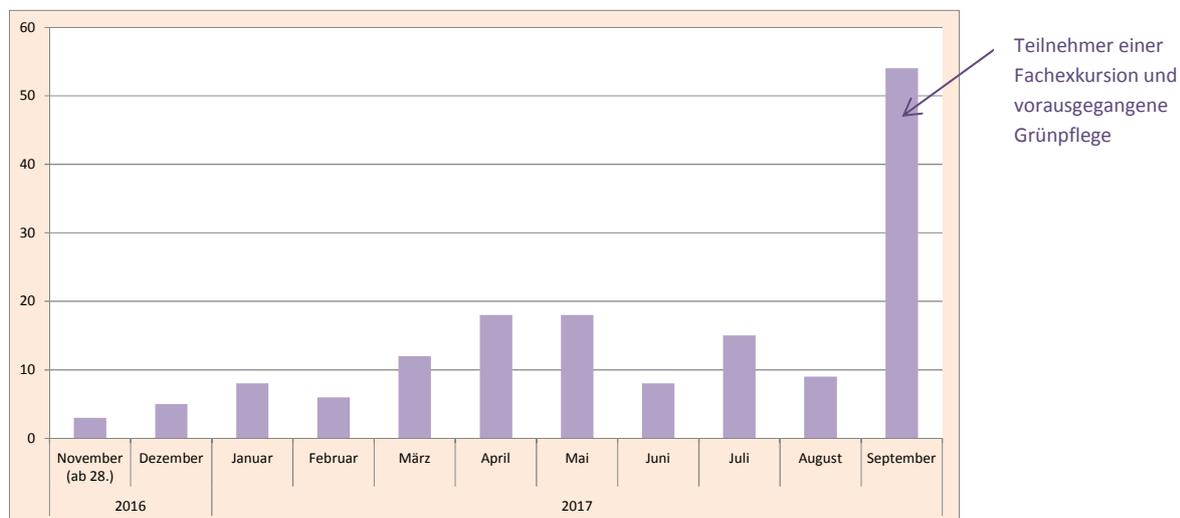
Abb. 54: Zahl der menschlichen Aktivitäten auf der Grünbrücke im Jahresverlauf

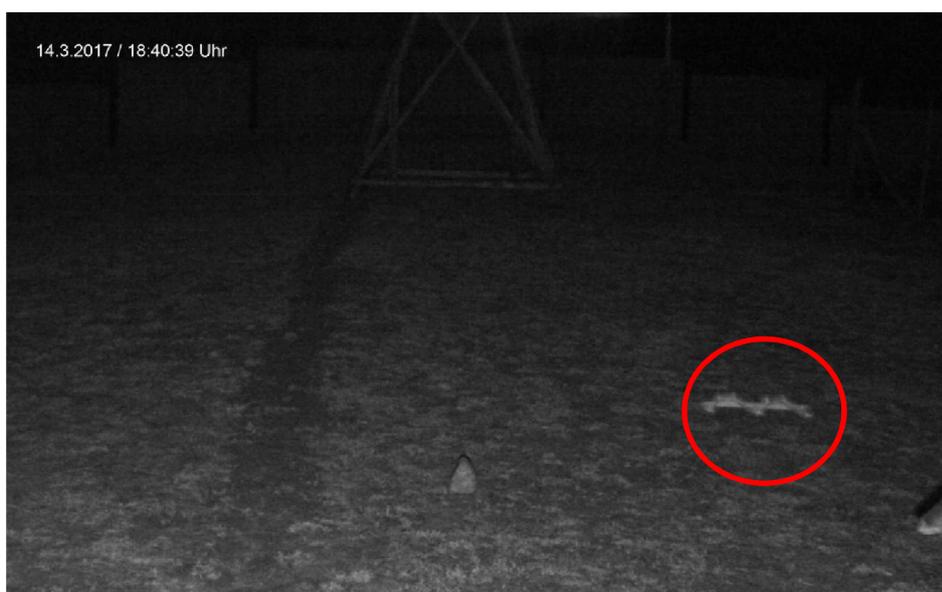
Zwischen Juni und August sind die vielen Blühpflanzen der Gras-Kräuter-Mischung auch Anziehungspunkt für zahlreiche Insekten. Ähnlich wie auf der Grünbrücke weiter südlich auf der BAB 11 könnte diese Grünbrücke somit auch für Fledermäuse ein interessantes Nahrungshabitat darstellen. Die Überwachungskamera hat bereits entsprechende Aufnahmen gemacht, die bestätigen, dass Fledermäuse nachts auf dem Bauwerk jagen (Abb. 63).

Abb. 63: Fledermaus (rote Markierung) auf der Grünbrücke

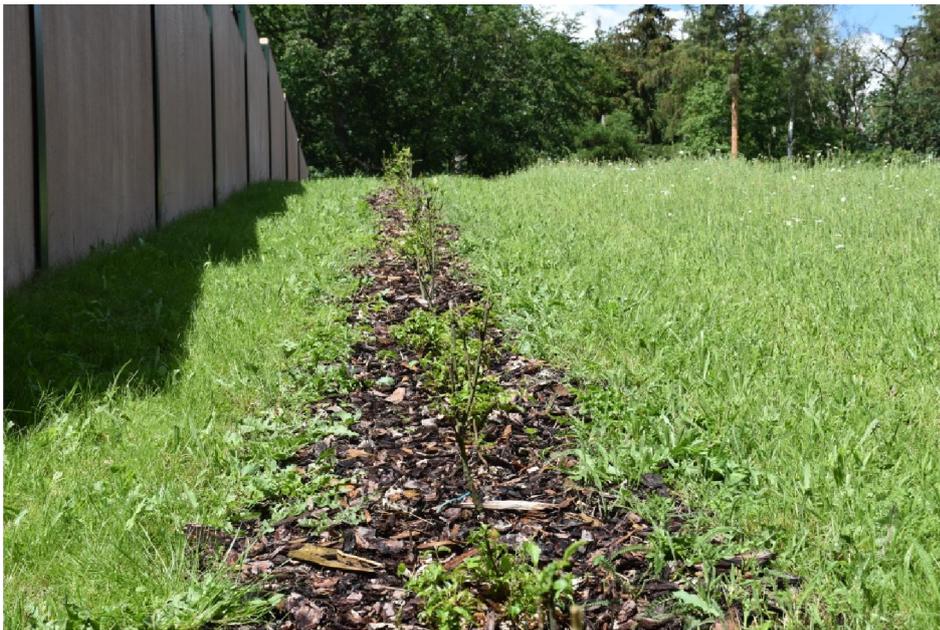
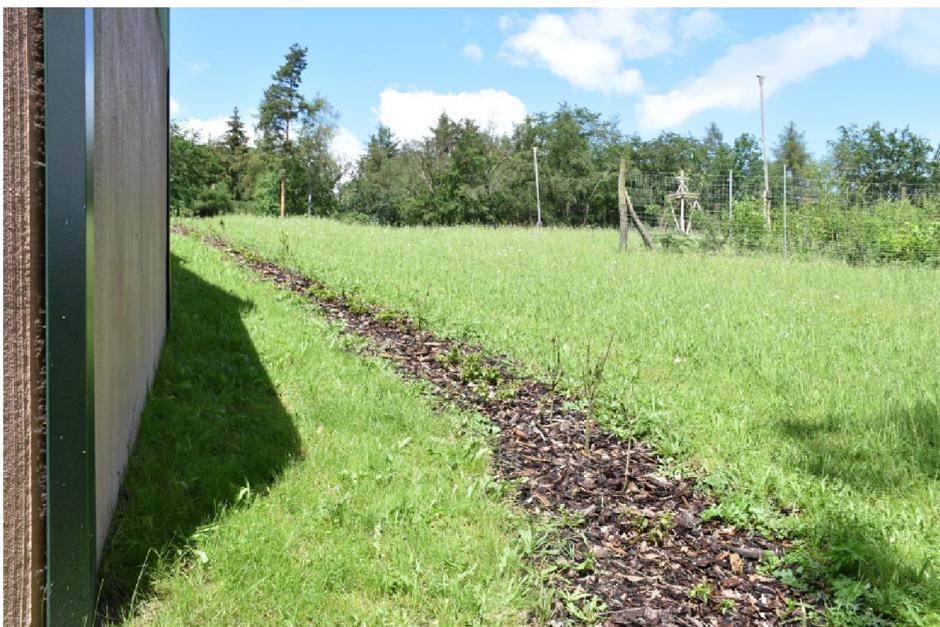
Die beiden ungeschützten Strauchreihen entlang der Irritationsschutzwände werden von Schalenwild (Rot-, Dam- und Rehwild) sowie Feldhasen ganzjährig stark beäst. Folgende Sträucher sind auf der Grünbrücke angepflanzt und nur teilweise eingezäunt worden: Gemeiner Hasel, Weißdorn, Pfaffenhütchen, Heckenkirsche, Schlehe, Kreuzdorn, Hundsrose, Schwarzer Holunder. Seit der Pflanzung im Herbst 2015 ist infolge der permanenten Beäsung bei den ungeschützten Sträuchern kein Höhenwachstum zu verzeichnen (Abb. 64 und 65).

Abb. 64: Strauchreihe auf Höhe des Brückenscheitels

Abb. 65: Strauchreihe an östlicher Anrampung

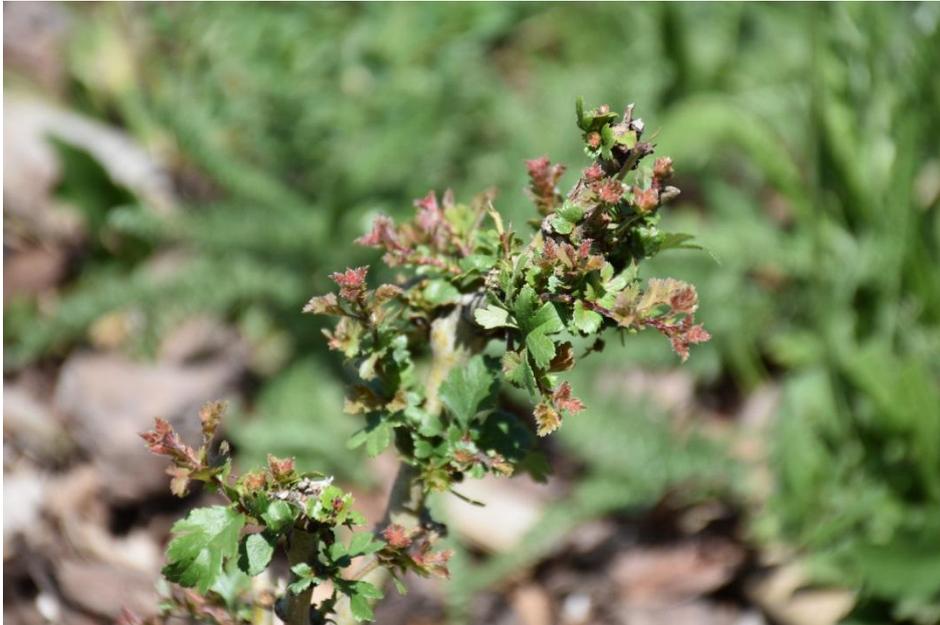
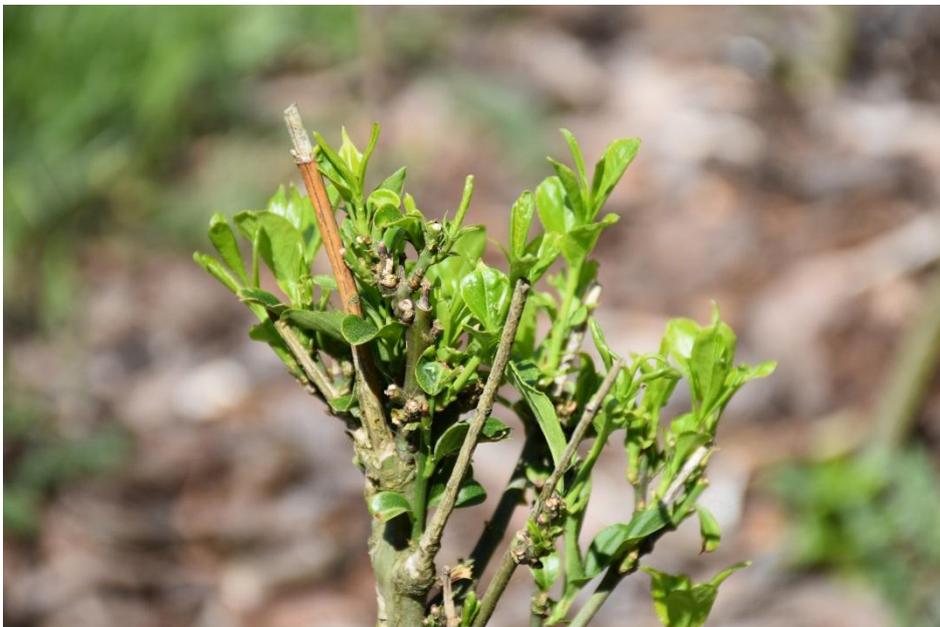
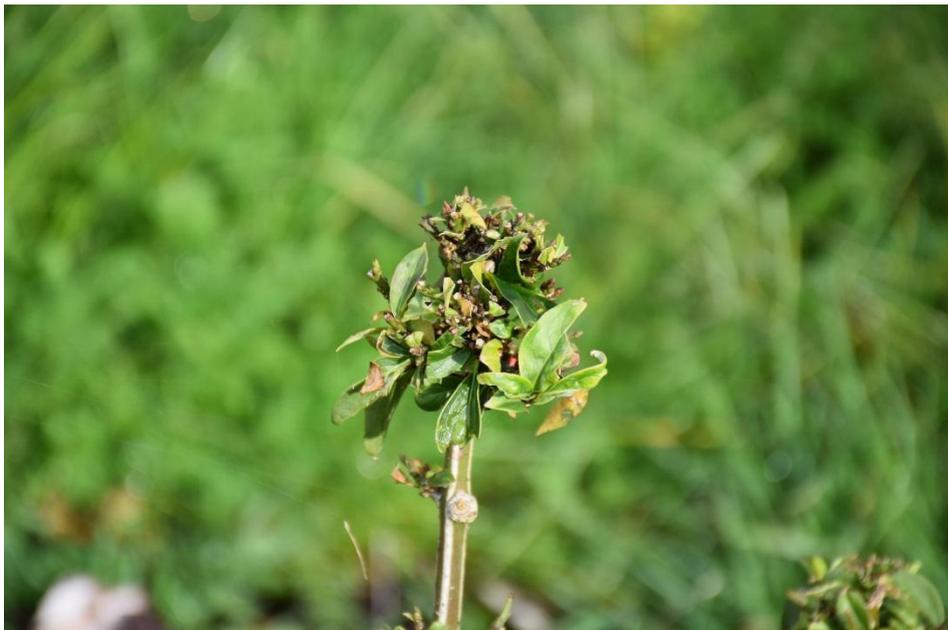
An den besonders attraktiven Äsungspflanzen bilden sich kaum Blätter aus (Abb. 66 bis 68). Die Grünbrücke ist aufgrund der seltenen anthropogenen Störungen und der für viele Wildtiere hervorragenden Äsung über die Funktion als Querungshilfe hinaus bereits Teil ihres Lebensraumes und Nahrungshabitat geworden.

Abb. 66: Wiederholt beäster Weißdorn

Abb. 67: Stark beästes Pfaffenhütchen im Juni

Abb. 68: ...und im Oktober

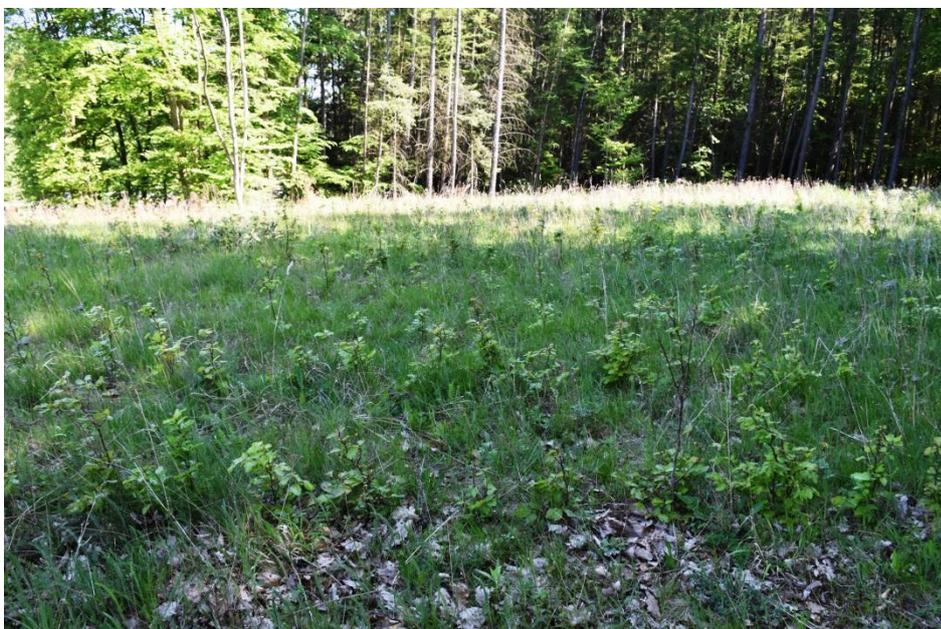
Auch die mit Rotbuchen aufgeforstete Fläche im Nordosten der Grünbrücke (Abb. 69) wird regelmäßig durch Wildtiere beäst. Sie bildet eine natürliche Verbindung zwischen Laubwald und Bauwerk und leitet so Wildtiere auf die Querungshilfe.

Abb. 69: Buchenaufforstungsfläche nordöstlich der Grünbrücke

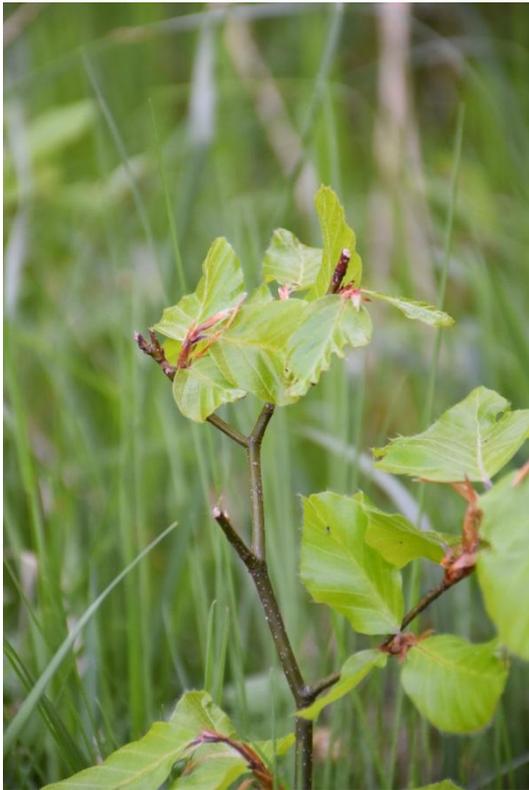
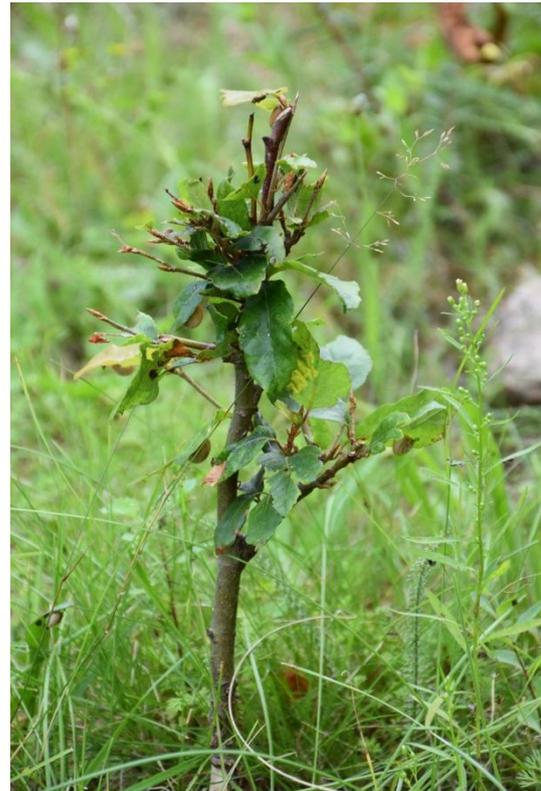
Trotz ihrer teils starker Beäsung (Abb. 70 und 71) entwickelt sich diese Fläche gut und wird in den kommenden Jahren außer Äsung auch Deckung im Vorfeld der Grünbrücke bieten.

Abb. 70 und 71: Beäste Buchenpflanzen auf der Aufforstungsfläche östlich der Grünbrücke

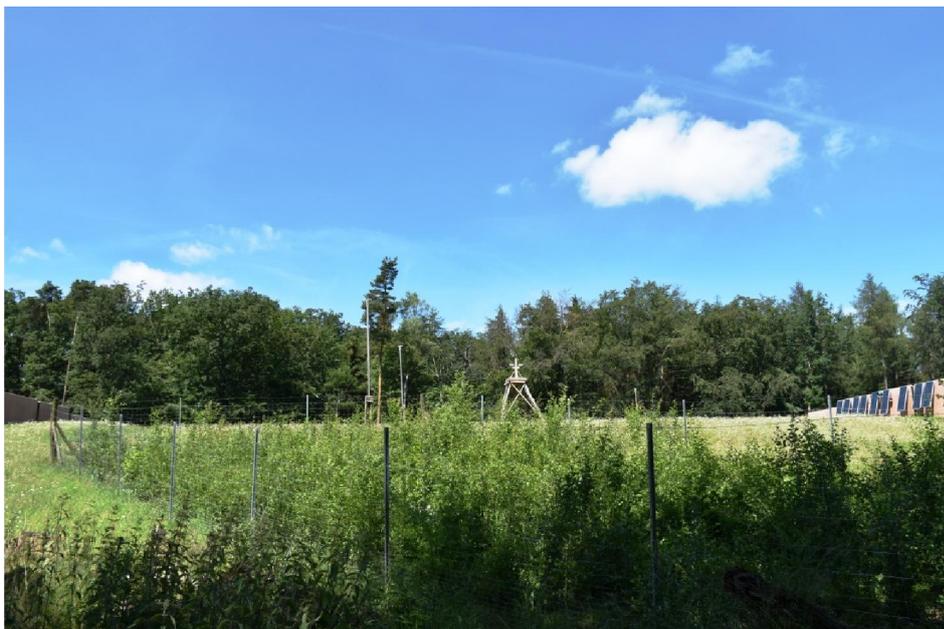
Die eingezäunten Anpflanzungen auf der Grünbrücke haben sich zwei Jahre nach Pflanzung sehr gut entwickelt, die Sträucher haben im Durchschnitt 1,50 Meter Höhe erreicht (Abb. 72 und 73).

Abb. 72: Pflanzung im östlichen Bereich der Grünbrücke

Im nächsten Jahr sollten die Wildschutzzäune abgebaut werden, um Wildtieren die gesamte Brückenbreite für eine Querung zur Verfügung zu stellen, das Äsungsangebot auf dem Bauwerk zu erhöhen und gleichzeitig Deckungsmöglichkeiten zu schaffen.

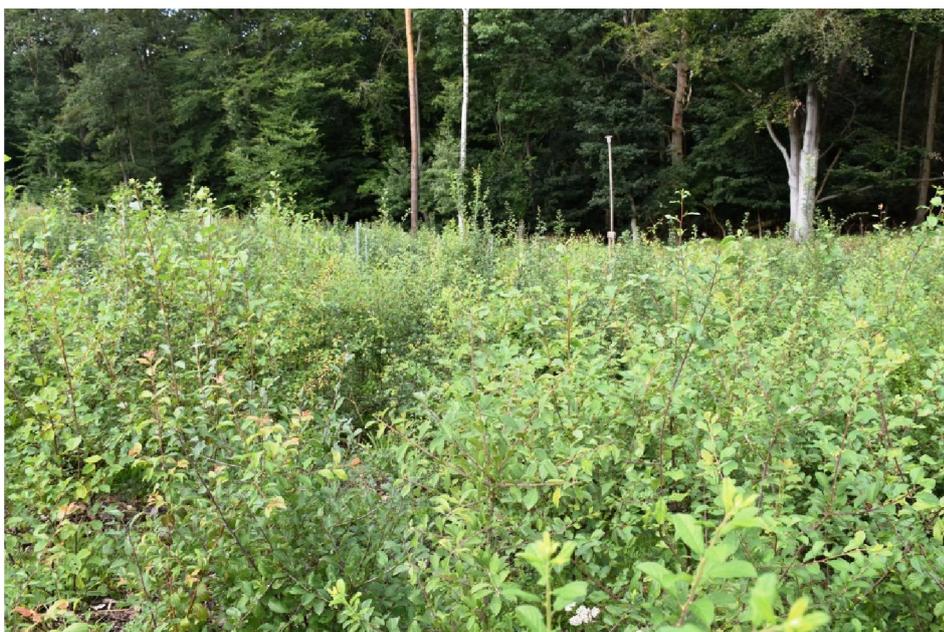
Abb. 73: Blick auf die westliche Pflanzung im Sommer 2017

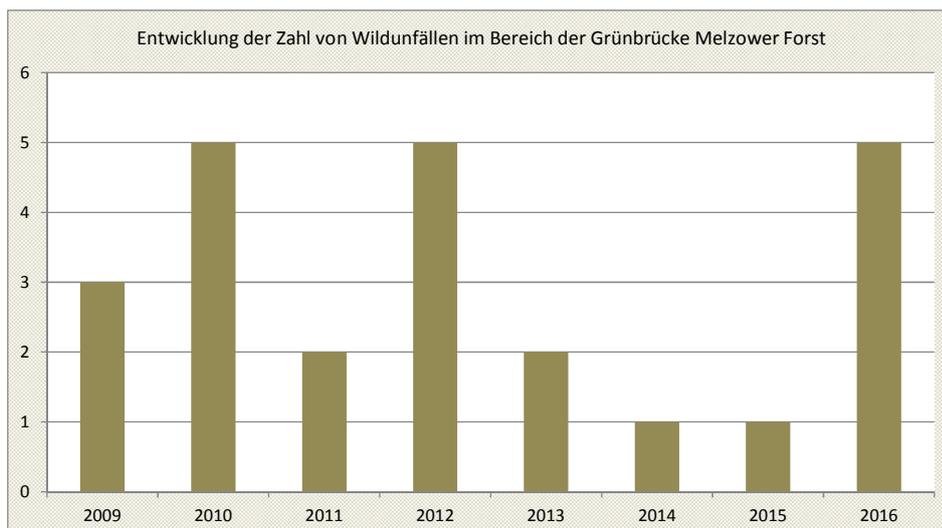
In den Jahren 2013 und 2014 sank während des Baus der Grünbrücke und auch 2015 nach ihrer Fertigstellung die Zahl an Wildunfällen in diesem Abschnitt (Abb. 74). Warum im vergangenen Jahr die Wildunfallzahlen wieder anstiegen, ist nicht bekannt. Fakt ist jedoch, dass auch eine intakte beidseitige Zäunung von Autobahnen die Gefahr von Wildunfällen nicht gänzlich ausschließt, was auch die Entwicklung der Wildunfall-Zahlen im Bereich anderer Autobahn-Grünbrücken in Brandenburg deutlich macht.

Abb. 74: Entwicklung der Zahl von Wildunfällen im Bereich der Grünbrücke an der BAB 11

In allen Fällen blieb es glücklicher Weise bei Sachschäden. Über- bzw. angefahren wurden in den vergangenen neun Jahren am häufigsten Dachse (6 Unfälle), gefolgt von Füchsen sowie Dam- oder Rehwild (Arten werden in der Statistik zusammengefasst) mit jeweils 4 Unfällen.

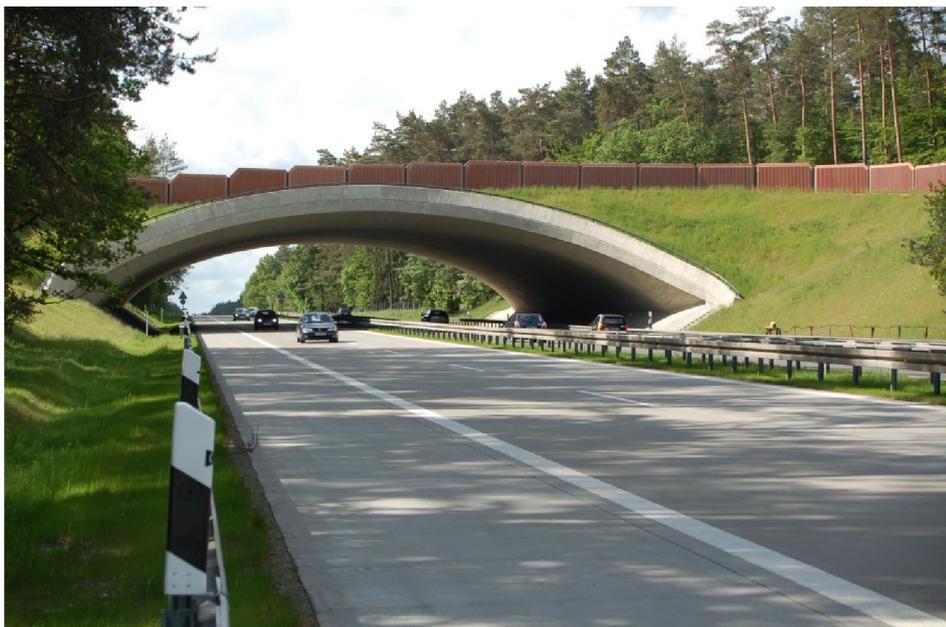
Bereits im Jahr 2005 wurde die Grünbrücke bei Pfingstberg (Abb. 75) fertiggestellt. Zwischen 2005 und 2014 erfolgte hier ein Monitoring zur Funktionalität des Bauwerkes als Wildtierpassage (Wissenschaftliche Begleituntersuchungen zur Funktionsfähigkeit der Grünbrücke über die BAB 11 als Wildtierpassage; 1. Zwischenbericht 2006, unveröff.).

Abb. 75: Grünbrücke über die BAB 11 bei Pfungstberg

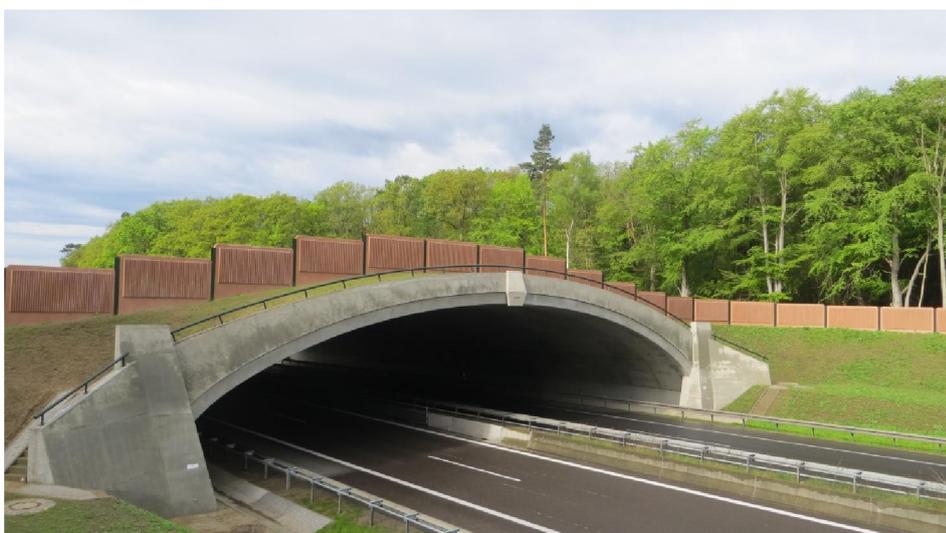
2014 war die Errichtung der zweiten Grünbrücke über die BAB 11 abgeschlossen (Abb. 76). Sie entstand 14 Kilometer weiter nördlich an der Anschlussstelle Warnitz im Melzower Forst. Hier begann das Monitoring Ende 2016. Beide Grünbrücken liegen im BSR Schorfheide-Chorin und verbinden sensible Waldgebiete (wieder) miteinander.

Abb. 76: Grünbrücke über die BAB 11 bei Warnitz (Melzower Forst)
