B1 – Brücke Altstädter Bahnhof in Brandenburg an der Havel

Bauwerksuntersuchungen
vor dem Rückbau

Stand: Oktober 2021

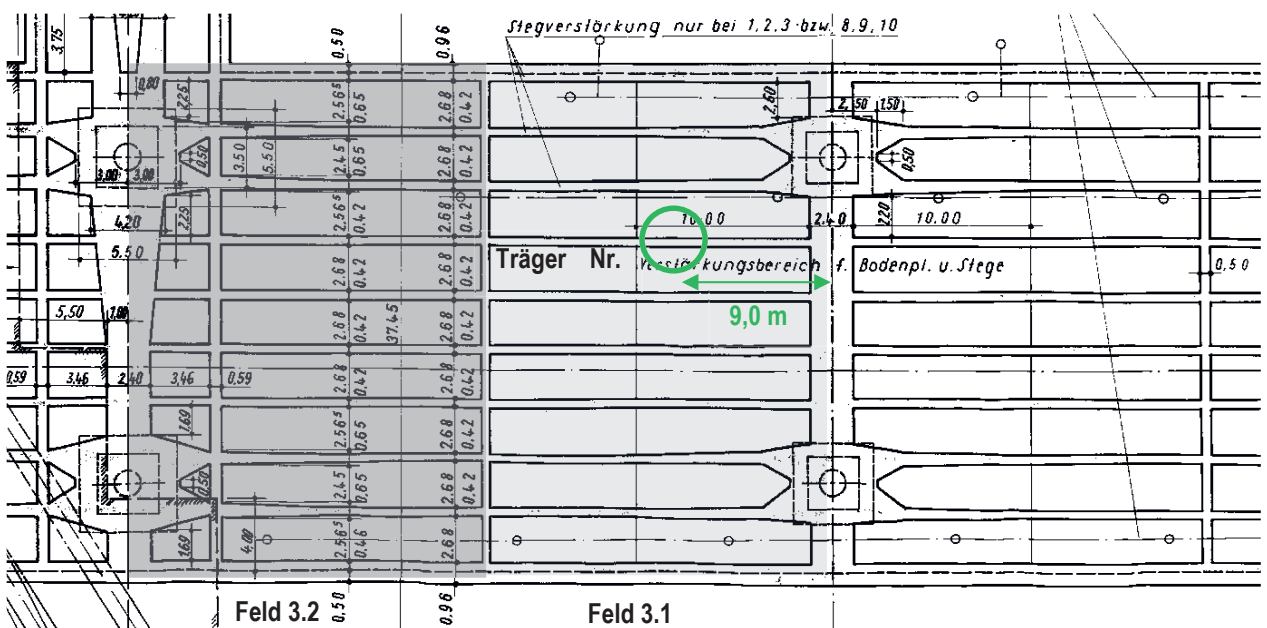
Abbildung 3.2e: Lage des Trennschnittes bei Teilversuch I

Teilversuch I erfolgte an Längsträger 4 in einem Abstand von $\approx 9,0$ m zur Achse des Querträgers C. In diesem Bereich war von einem geringen Vorschädigungsgrad auszugehen – es waren keine Längsrisse entlang des Spanngliedes erkennbar.

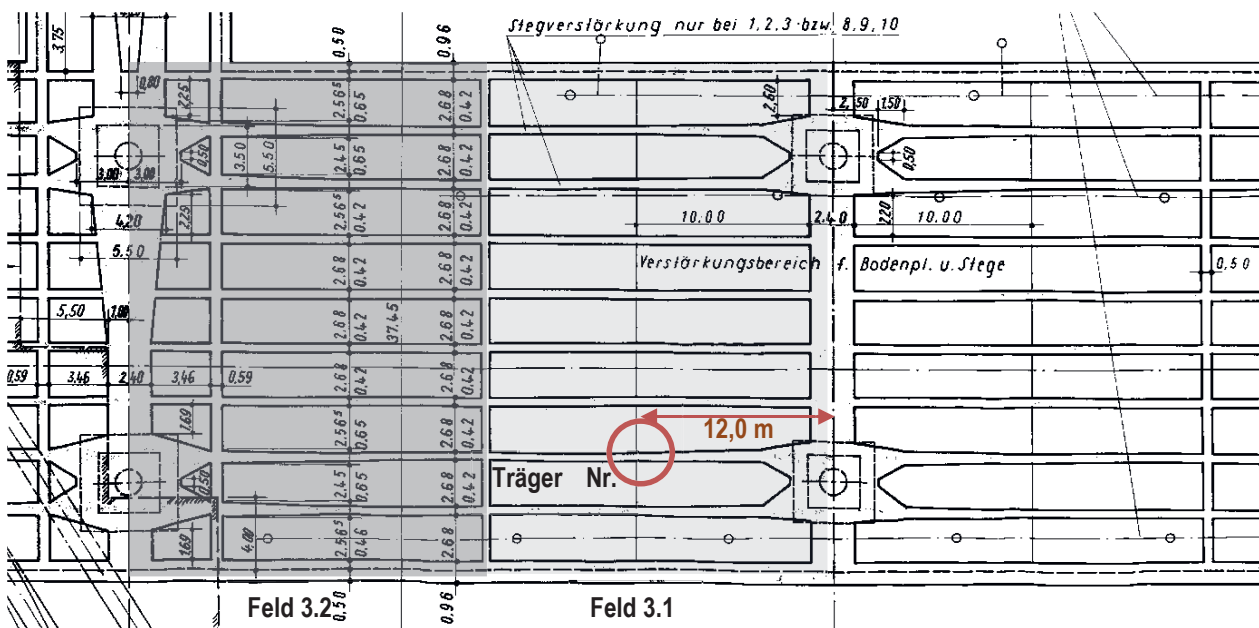
Abbildung 3.2g: Lage des Trennschnittes bei Teilversuch II

Teilversuch II erfolgte an Längsträger 8 in einem Abstand von $\approx 12,0$ m zur Achse des Querträgers C. Bereits vor Versuchsbeginn zeigte der Längsträger bereichsweise ausgeprägte Längsrisse entlang des Spanngliedverlaufs.

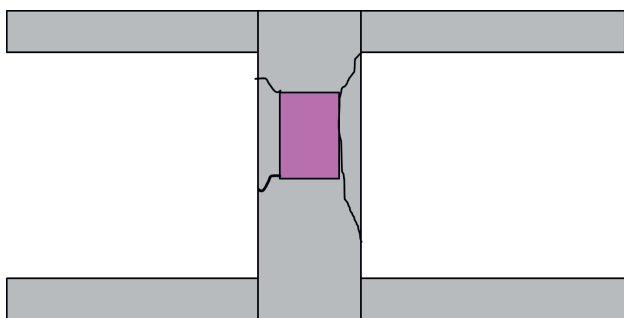
Abbildung 4.2c: Schematischer Rissverlauf an den Spannkästen

Vor der Durchführung der Sägeschnitte konnte lediglich im Prüfbereich M 10 eine Rissbildung festgestellt werden. Nach den durchgeführten Sägeschnitten wurde in den Prüfbereichen M1 bis M10 eine deutliche Rissbildung beobachtet. Ausgenommen hiervon sind die Prüfbereiche M5 und M9. Dabei konnten sowohl Risse, welche von der Oberfläche ins Innere verlaufen, als auch Risse, welche am Spannkasten entstanden waren, ausgemacht werden. Die Richtung des Rissverlaufs unterschied sich dabei offensichtlich je nach Entstehungsort der Risse. So verlaufen die Risse, welche an der Bauteiloberfläche entstanden, senkrecht zur Bohrkernachse; die Risse, die am Spannkasten entstanden, hingegen schräg zur Bohrkernachse. Angemerkt werden muss, dass die vom Kasten ausgehenden Risse teilweise nur im Bohrloch ausgemacht werden konnten (Abbildung 4.2a und Abbildung 4.2b).

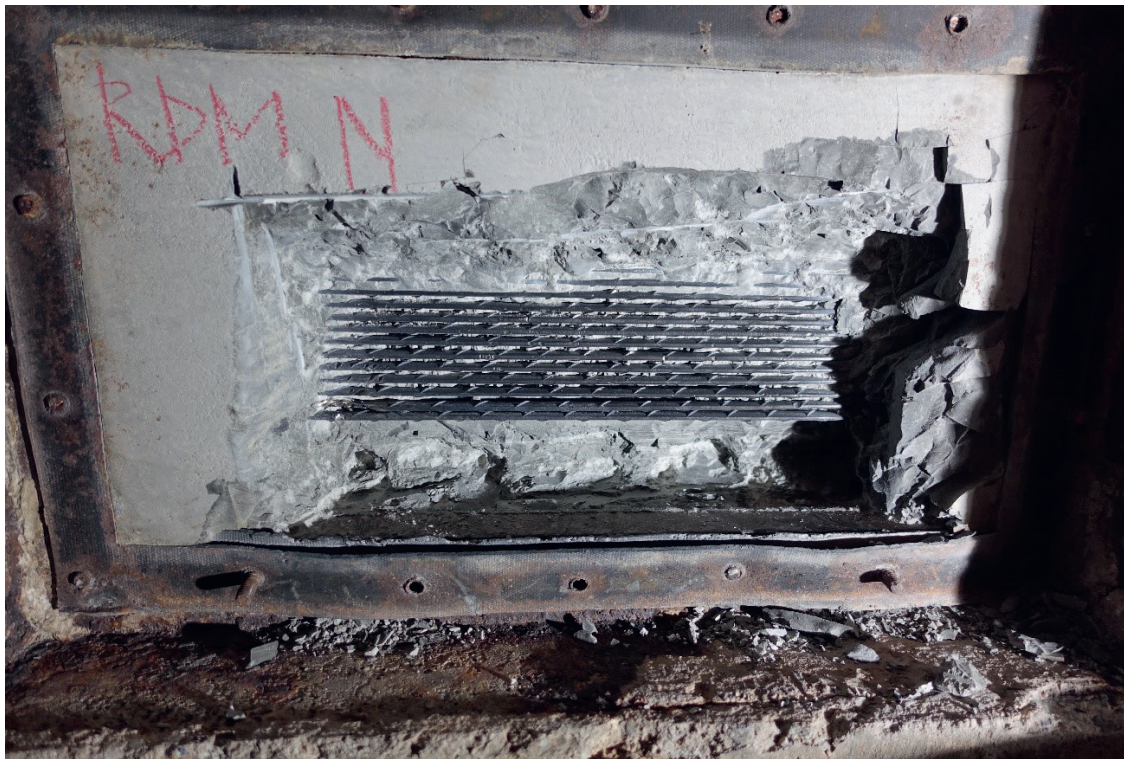
Abbildung 4.3a: Messstelle Rückdehnungsmessung Nord mit freigelegten Spanndrähten

Die Spannstahldrähte wurden lagenweise von unten nach oben nummeriert. Die unterste Lage wurde zur Überprüfung der Durchführbarkeit des Versuches vorzeitig getrennt, sodass hier keine Rückdehnungsmessung erfolgte.

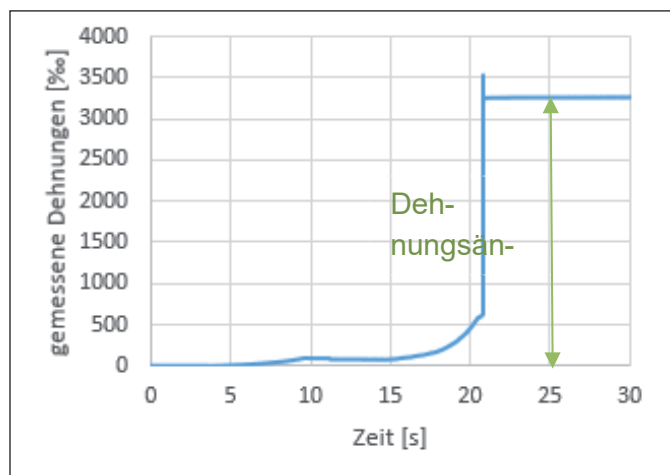
Abbildung 4.3b: Dehnungs-Zeit-Diagramm während des Versuches für Spanndraht der Lage Nummer 3

Es wurde der Verlauf der Dehnungen über den Zeitraum der Messung aufgenommen. Ein typischer Verlauf der Dehnungen je durchtrenntem Spannstahl ergibt sich typischerweise wie in Abbildung 4.3b dargestellt. Die Dehnungen am Einzeldraht wurden über die gesamte Messdauer aufgezeichnet. Unmittelbar nach dem Bruch (hier bei ≈ 21 s) zeigt sich zunächst der bereits angesprochene Rückstoß ehe die verbleibende Stauchung den Grad der Vordehnung vor dem Versuch anzeigt (horizontaler Verlauf).

Auf Grundlage der gemessenen Dehnungen können in Verbindung mit einem Elastizitätsmodul von 205.000 N/mm^2 die Vorspannung gemäß Tabelle 4.3a abgeleitet werden.

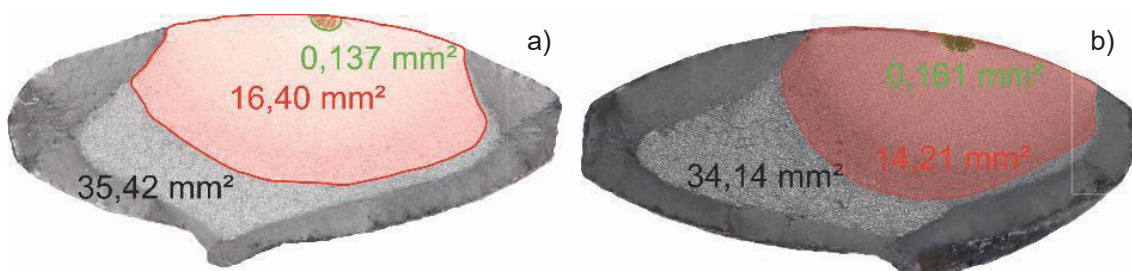
Die Dauerschwingversuche an drei Spanndrähten wurden, bezogen auf den jeweiligen Ausgangsquerschnitt, mit einer Mittelspannung von 744,74 N/mm² und einer Ober-spannung in Höhe von 824,74 N/mm² durchgeführt, die Längsspannungsschwingbreite beträgt somit 160 N/mm² und die Prüffrequenz 15 Hz. Drei Spanndrahtproben wurden nach 5 Mio. Lastwechseln als Durchläufer gewertet. Zwei weitere zuvor als anrissfrei eingestufte Spanndrähte versagten vorzeitig nach 791.099 bzw. 878.287 Lastwechseln.

Die Bruchbilder und die Angabe der Gesamtquerschnitte sowie der Anrissflächen und -linsen sind in Abbildung 4.4g dargestellt. Die Fläche des Restgewaltbruches beträgt für a) 19,02 mm² und für b) 19,93 mm². Metallographische Untersuchungen haben Anrisslinsen mit einer Fläche von 0,137 mm² (a) und 0,161 mm² (b) ergeben. Aufgrund der halb-kreisähnlichen Geometrie wird die Anrisslänge an der Oberfläche mit ca. 0,42 mm (a) bzw. 0,64 mm (b) angegeben. Anrisse in dieser Größenordnung können an technischen Oberflächen mittels Magnetpulverprüfung nicht sicher identifiziert werden.

Abbildung 4.4g: Bruchflächen zweier Spanndrähte nach einem Dauerschwingversuch a) nach 791.099 Lastwechseln, b) nach 878.287 Lastwechseln, grün: vor der Prüfung vorhandene Anrisslinse mit Flächenangabe, rot: Rissausbreitung im Dauerschwingversuch mit Flächenangabe, hellgrau: Restbruchfläche, schwarze Ziffer: Gesamtbruchfläche

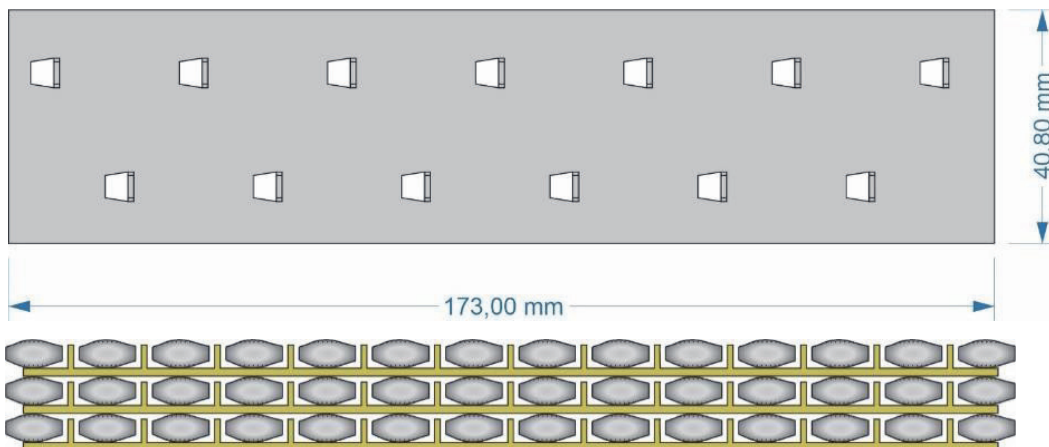
Abbildung 4.4h: oben: schematische Darstellung eines Abstandshalterbleches als Stanzteil mit einer Materialdicke von 1 mm, gemäß [TGL 173-33: 1967] zur Lagesicherung von 14 nebeneinanderliegenden Spannstählen und unten ein Schnitt durch drei Spannstahllagen mit Abstandshalterblechen

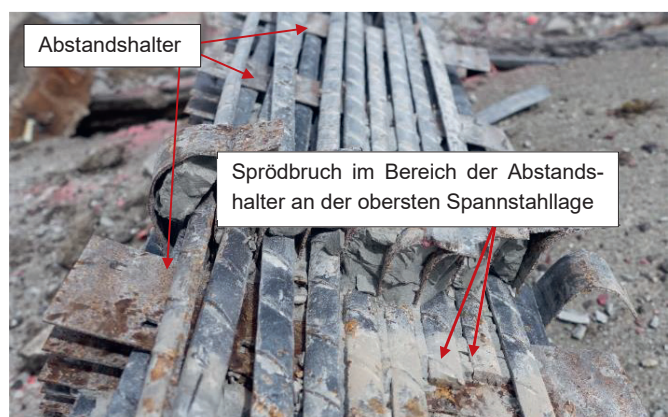
Die Untersuchungen der Spannstähle in den Umlenkbereichen oberhalb eines Auflagers haben ergeben, dass an den Kontaktstellen der Spannstähle mit den horizontalen Abstandshalterblechen Spaltkorrosionserscheinungen infolge ungenügender Verpressung auftreten. In diesen Bereichen kommt es durch Fortschreiten der Korrosionsreaktion und mangelndem alkalischen Puffer zu einer Ansäuerung des Spaltelektrolyten und Entstehung von Wasserstoff. Langfristig führt dies zu einer wasserstoffinduzierten Versprödung und Rissbildung im Stahl, in dessen Folge es durch dynamische Belastungen (siehe Dauerschwingversuche) zu einem Risswachstum mit anschließendem Bruch des Spanndrahtes kommt. Eine geänderte Verkehrsführung, die zu größeren dynamischen Belastungen führt, kann ein stabiles Risswachstum zur Folge haben.

Abbildung 4.4i: Spanndrahtpaket im Auflager- bzw. Umlenkbereich mit Abstandshaltern horizontal und vertikal (Abstand nach TGL nicht geregelt)

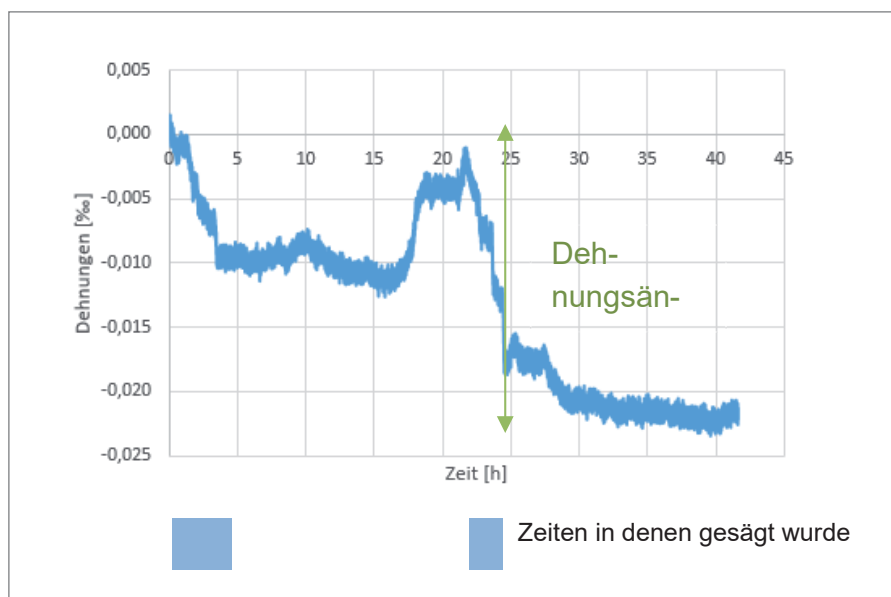
Die gemessenen Dehnungen waren deutlich kleiner als die zulässigen Grenzwerte, die Abhängigkeit des Schädigungsgrades variabel festgelegt wurden Exemplarisch sind die Ergebnisse der Dehnungsänderungen für den Stütz- und Feldbereich in Tabelle 5.1a für die Schwerachsen und bei Versuchsende dargestellt. Hierzu wurden die maximalen und minimalen Dehnungswerte verglichen.

Abbildung 5.1c: typischer Dehnungsverlauf [$\mu\text{m}/\text{m}$] über die Versuchsdauer für die Stelle A_mitte (Messstelle 1), der Verlauf ist von Temperatureinflüssen bereinigt, die Dehnungsänderung ergibt sich aus der Summe aus Minimum und Maximum.

ermittelte Dehnung [‰]	vorhandene Spannungsänderung [N/mm^2]	Grenzwert	Bemerkung
			[‰]	
A_mitte	0,024	0,77	0,17	
F_mitte	0,026	0,85	0,17

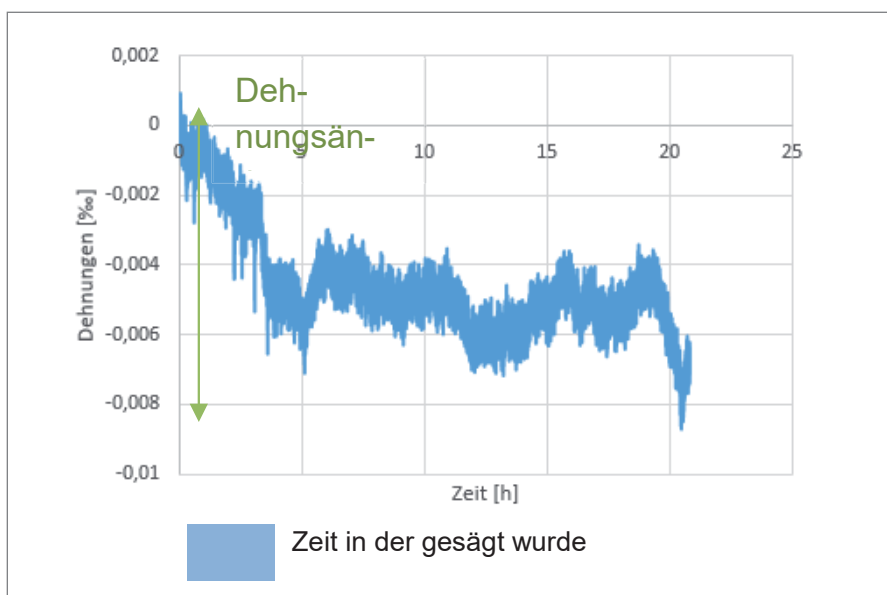
Die gemessenen Dehnungen sind sehr klein und lagen erneut deutlich unterhalb von Dehnungsbereichen, die auf einen Übergang vom Zustand I in den Zustand II hindeuten. Die Ergebnisse der Dehnungsänderungen sind für den Stütz- und Feldbereich in Tabelle 5.1b für die Schwerachse aufgelistet und analog Messstelle I ausgewertet.

Abbildung 5.1d: typischer Dehnungsverlauf [$\mu\text{m/m}$] über die Versuchsdauer für die Stelle A_mitte (Messstelle 2), der Verlauf ist von Temperatureinflüssen bereinigt, die Dehnungsänderung ergibt sich aus der Summe aus Minimum und Maximum.

ermittelte Dehnung [‰]	vorhandene Spannungsänderung [N/mm ²]	Grenzwert (GW)	Bemerkung
			[‰]	
A_mitte	0,0095	0,312	0,12	Anderer Grenzwert aufgrund von Stegaufweitung
F_mitte	0,0305	1,002	0,14

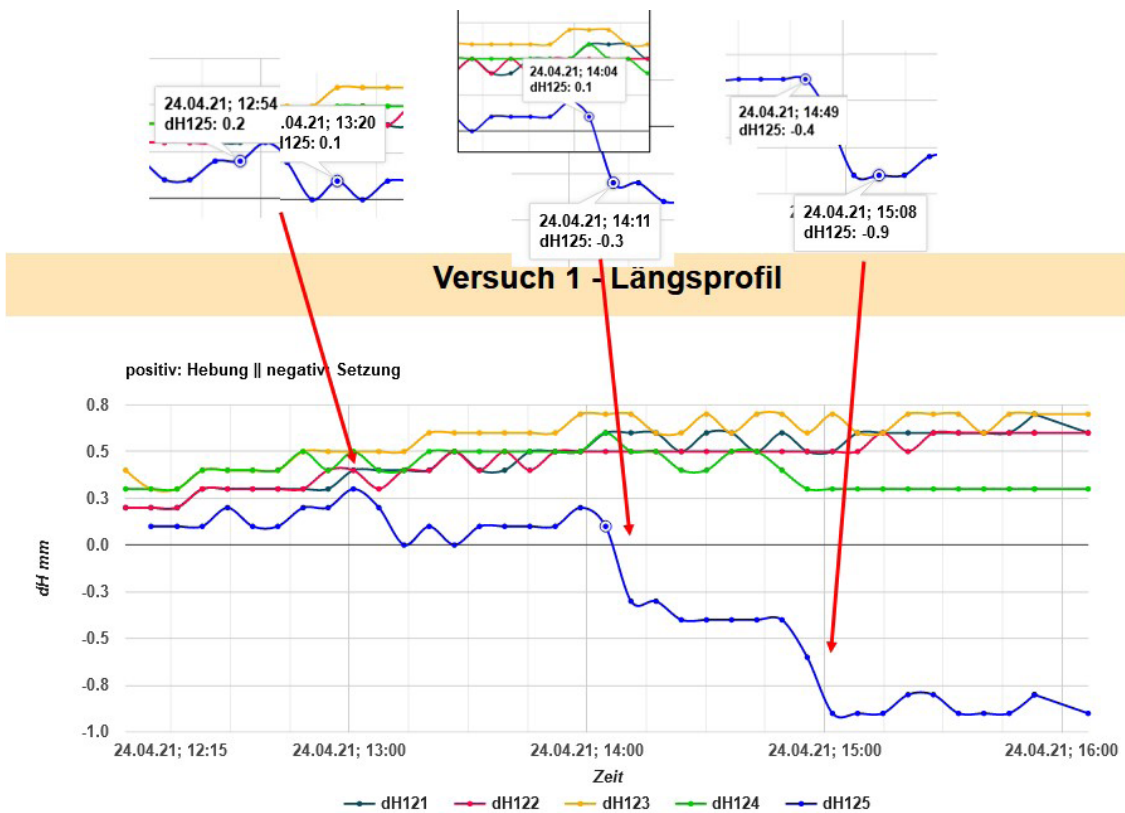
Mit den Ergebnissen der tachymetrischen Messungen (Methode 1) zu Versuch 1 liegen die Veränderungen zum Ausgangszeitpunkt für das mittlere Querprofil und die 9 zusätzlichen Punkte am Längsträger (s. Abbildung 5.2a) über den Zeitraum der Versuche vor. Es ist deutlich zu erkennen, dass alle Werte dem normalen Tagesgang unterliegen. Die Veränderungen einiger Punkte resultieren eindeutig aus den Aktivitäten der Trennschnitte sind aber überlagert mit den Werten des Tagesganges. In Abbildung 5.2c ist deutlich die Absenkung am Punkt 125, der nahe der Trennstelle liegt, erkennbar. An dem nächsten Punkt, dem Punkt 124 ist die Reaktion nur noch in sehr geringem Maß erkennbar.

Abbildung 5.2c: der Messungsergebnisse am 2. Tag den 24.4. (Methode 1). Die markanten Veränderungen sind deutlich zu erkennen

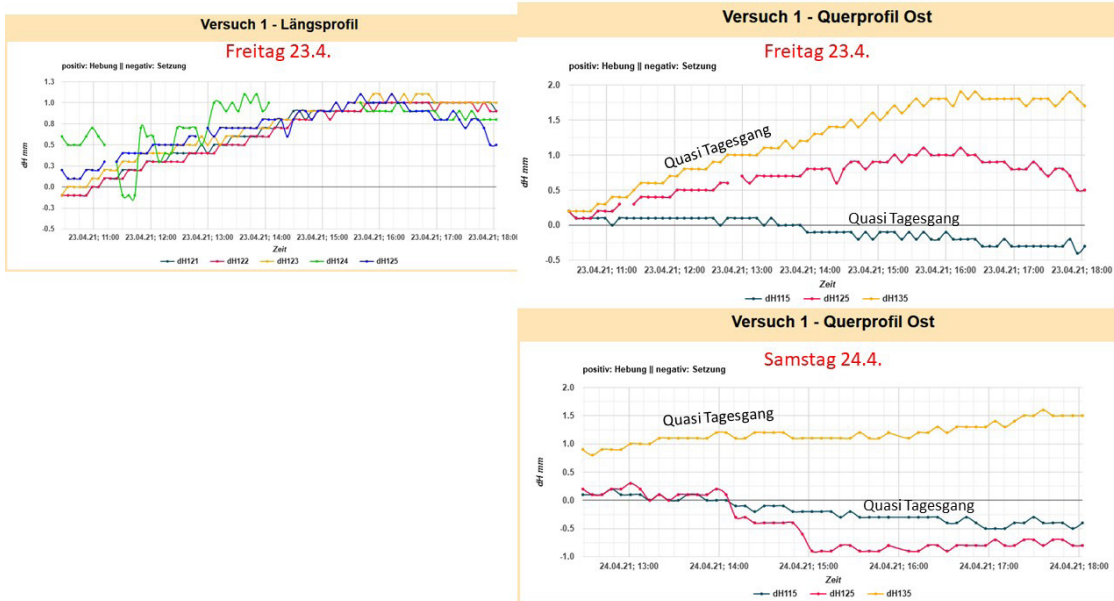
Die Ergebnisse an den Punkten in den Querprofilen (s. Abbildung 5.2d) zeigen, dass keine signifikante Änderung der Querneigung nach den Drahtbrüchen eingetreten ist. Die

Abbildung 5.2d: Darstellung der ermittelten Auswirkungen in Querprofilen

Veränderungen an den seitlichen Punkten, ausgenommen dem Punkt in der Achse, sind dem normalen Tagesgang zuzuordnen.

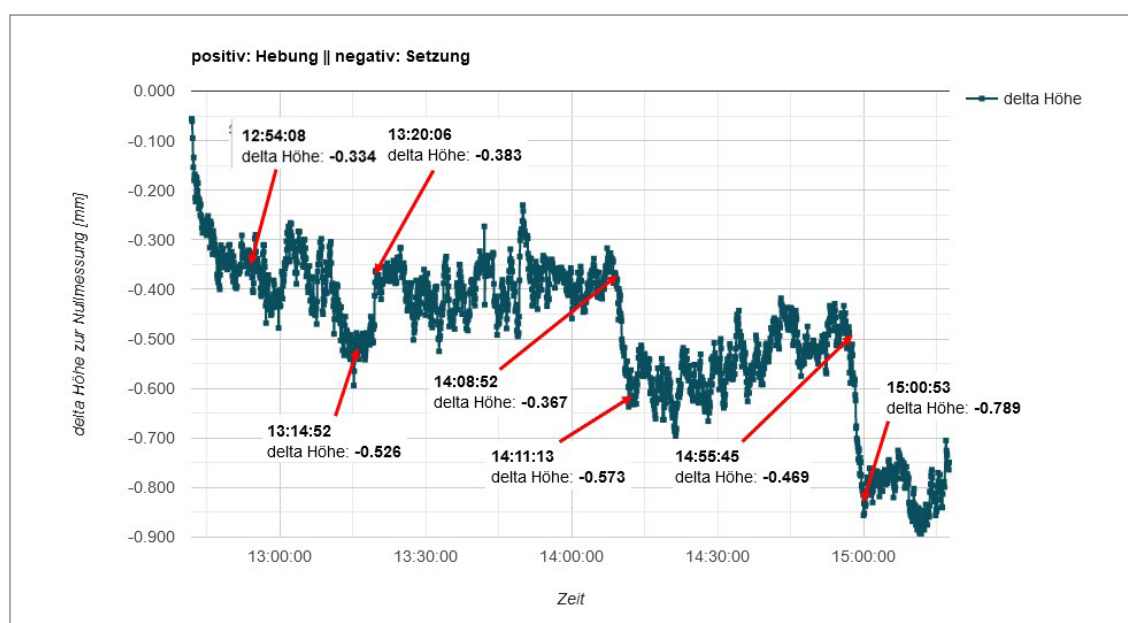
Die Messwerte des Sensors N2 wurden quasi am Tiefpunkt der Biegung am Träger ermittelt. Die Veränderungen der Biegung des Trägers sind nicht symmetrisch.

Abbildung 5.2e: Realtime-Messung am 2. Tag den 24.4. (Methode 2). Die markanten Veränderungen sind deutlich zu erkennen und entsprechen den Ergebnissen der Methode 1 in Abbildung 5.2c

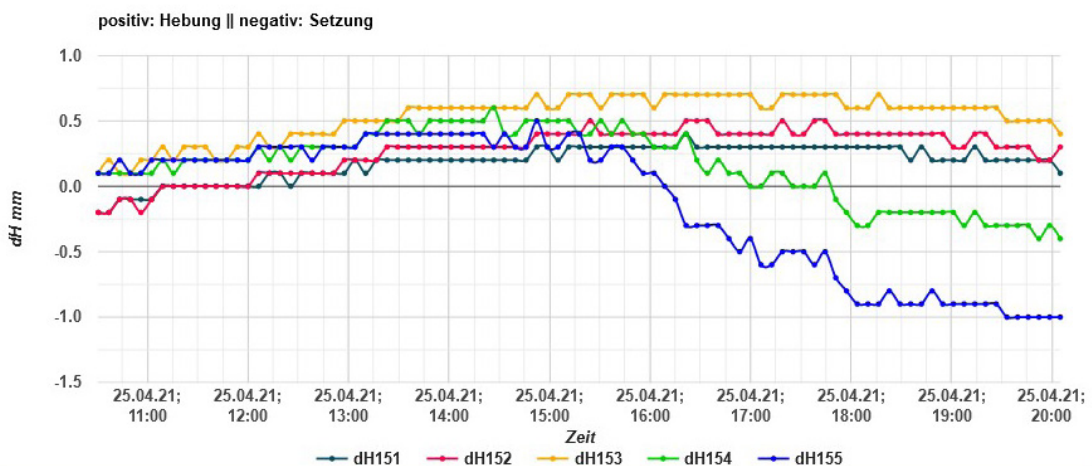
Abbildung 5.2h: Veränderungen am Träger für den Versuch 2. Die Veränderungen an den Punkten 151 bis 153 entsprechen dem Tagesgang

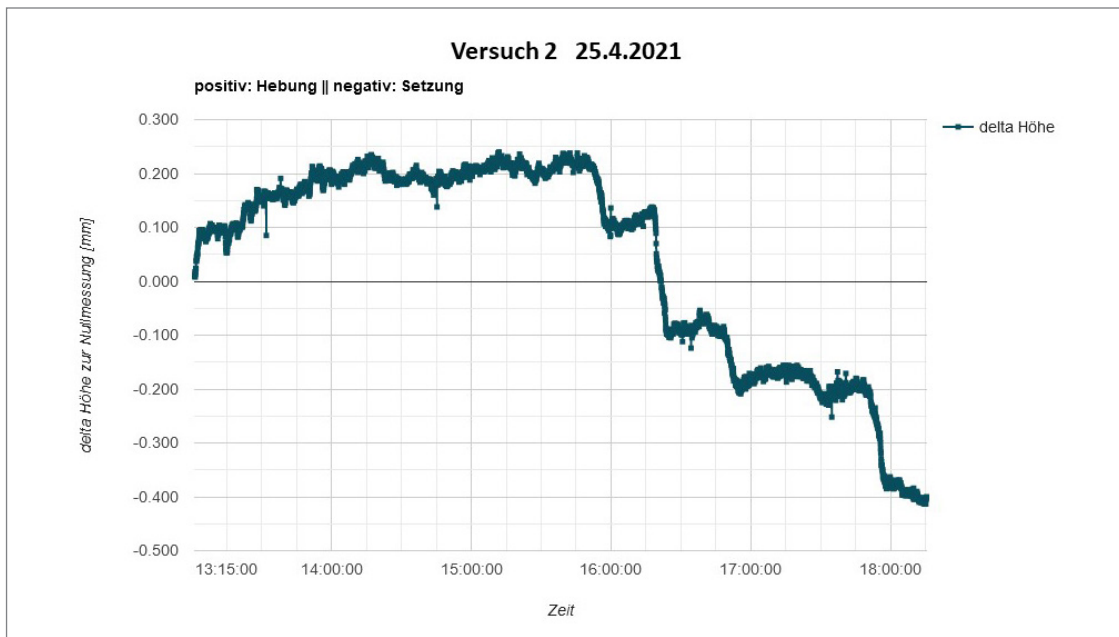
Abbildung 5.2i: Realtime-Messung (Methode 2) zum Versuch 2. Die markanten Veränderungen sind deutlich zu erkennen und entsprechen den Ergebnissen der Methode 1 in Abbildung 5.2h

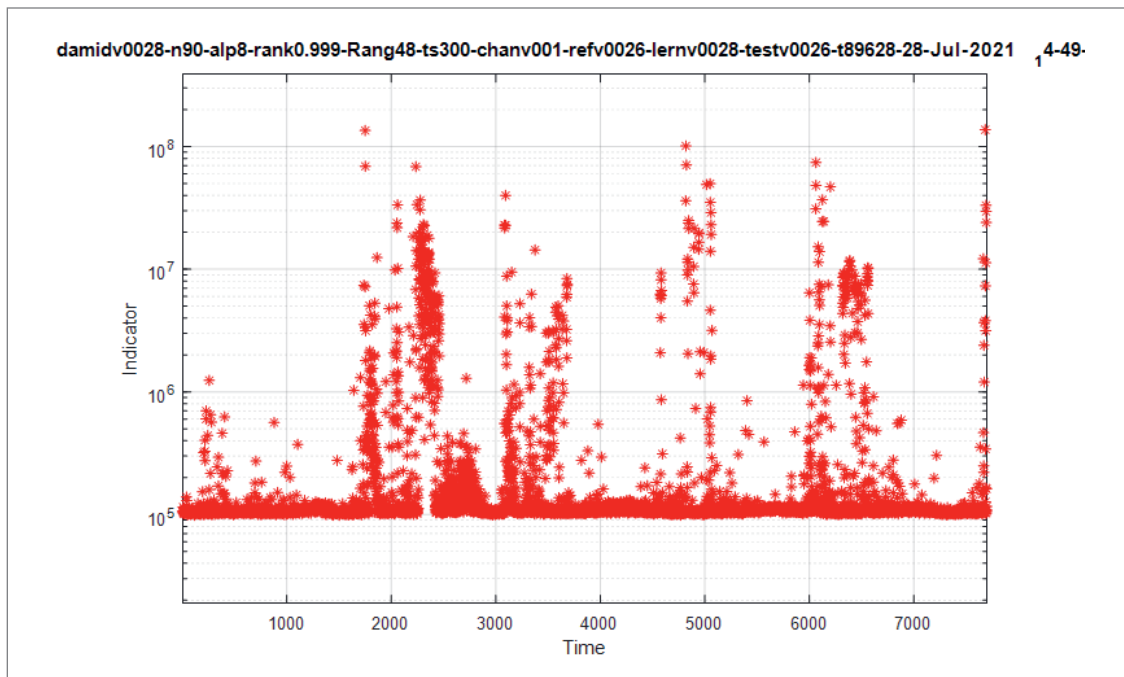
Der Verlauf des Schadensindikators über die 7860 min (= 5 d + 8 h) ist in Abbildung dargestellt. Unschwer lässt sich erkennen, dass äußere Einflüsse das Schwingungsverhalten der Brücke sehr signifikant beeinflussen und eine Erkennung ggf. eingetretener Steifigkeitsverluste durch das Durchtrennen von Spanndrähten so nicht möglich ist. Das Durchtrennen erfolgte dabei ungefähr zwischen den Datensätzen 3480 – 3660 (23.04.2021), 4800 – 5040 (24.04.2021) und 6300 – 6540 (25.04.2021). In diesen Zeiträumen sind hohe Werte des Schadensindikators erkennbar, was auf die Störeinflüsse der Sägearbeiten und Umgebungseinflüsse zurückzuführen ist.

Abbildung 5.3d: Verlauf SSDD Schadensindikator für 60-Sekunden-Datensätze (Geophone) und kontinuierlicher Monitoringphase in einer ersten Übersichtsuntersuchung

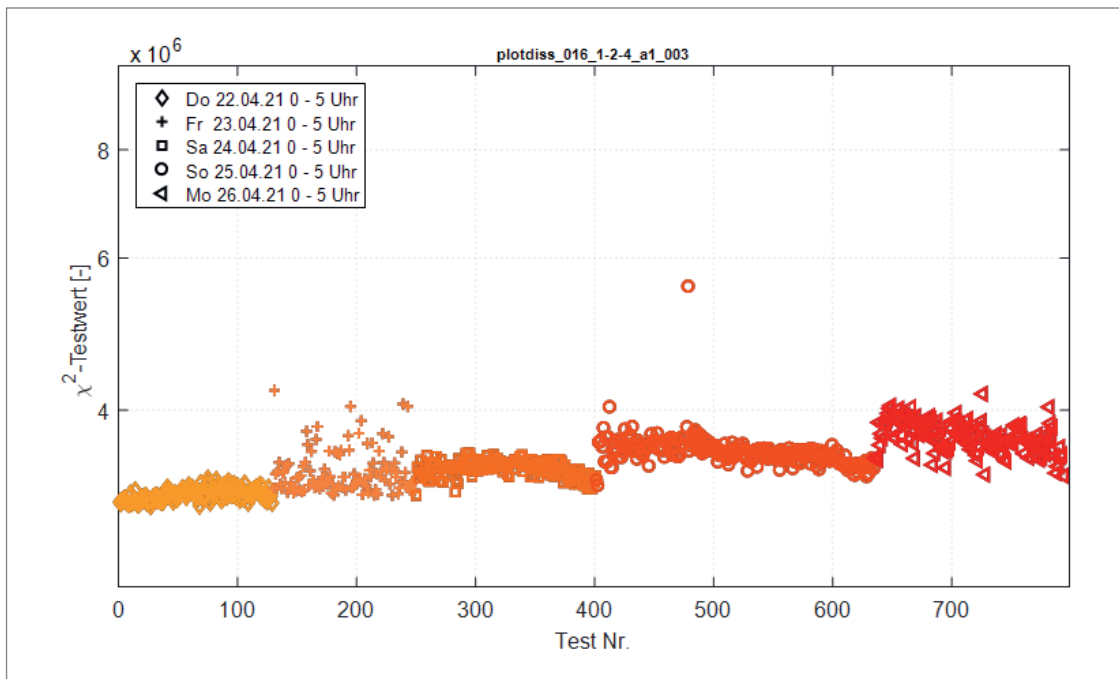
Abbildung 5.3e zeigt den Verlauf des Schadensindikators für diese spezifische Auswertung. Dabei wurden die aufeinanderfolgenden Tage mit unterschiedlicher Farbcodierung und verschiedenartigem Marker dargestellt. Auffällig sind zwei signifikante Sprünge zwischen dem 24. und 25.04. sowie zwischen dem 25. und 26.04., die mit hoher Wahrscheinlichkeit auf sich am jeweiligen Vortag eingestellte Schäden zurückzuführen

Abbildung 5.3e: Verlauf SDD Schadensindikator, Geophone, Auswahl Daten mit geringen Schwingungsamplituden – vom 22.04. bis zum 26.04., nachts zwischen 0 und 5 Uhr

sind. Gründe für die auffälligen Streuungen am Fr. den 23.04. sind unklar, ggf. sind sie mit Rangiertätigkeiten auf dem Güterbahnhof zu erklären.

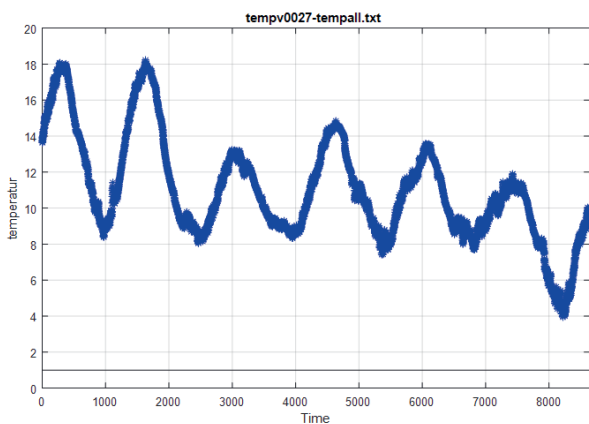
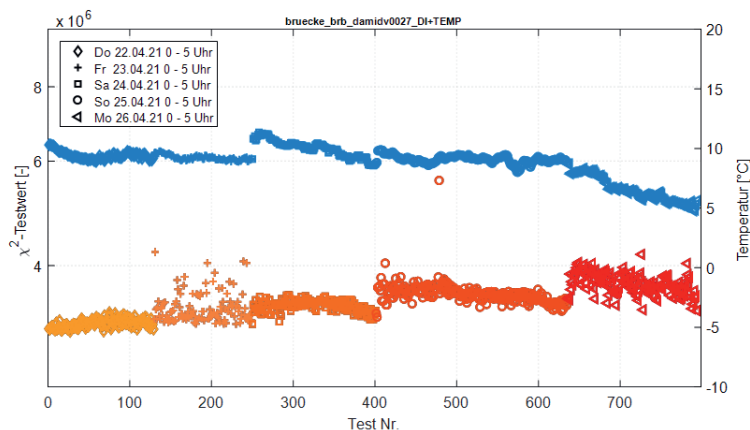
Abbildung 5.3f: links – Temperaturverlauf über den gesamten Zeitbereich der Messung, rechts – Verlauf Schadensindikator und Temperatur vom 22.04. bis zum 26.04., nachts zwischen 0 und 5 Uhr

Um den Einfluss auf das Schwingungsverhalten und damit auf die Schadensdetektion qualitativ bewerten zu können, wird in Abbildung 5.3f rechts der Verlauf des Schadensindikators und der Temperatur in einem Diagramm dargestellt. Bei der Bewertung muss berücksichtigt werden, dass die Änderung der Bauwerkstemperatur, gegenüber der der Lufttemperatur verzögert und mit deutlich geringeren Amplituden verläuft, so dass die Zunahme der Schadensindikation von der Temperatur abmindernd und nicht verstärkend beeinflusst wird, was eine erfolgreiche Schadensdetektion bestätigt.

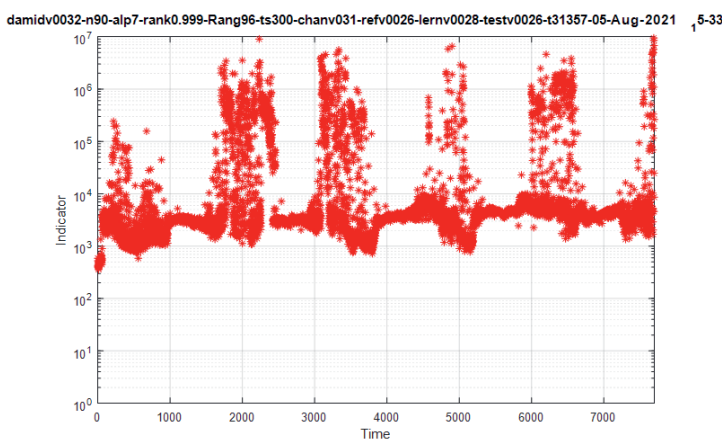
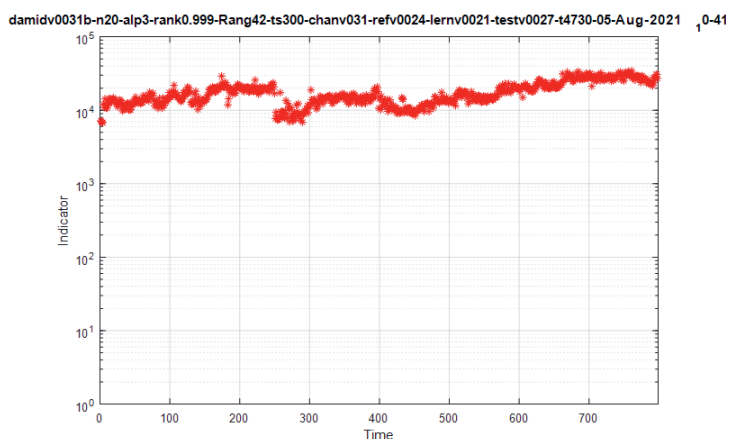
Abbildung 5.3g zeigt die Schwierigkeit auf, die auf der Basis von mittels MEMS Sensoren gemessenen Beschleunigungen eine Schädigung zu detektieren.

Auch hier dominieren die durch äußere Einwirkungen gestörten Schwingungsverläufe während der Arbeiten an der Brücke (vgl. Abbildung 5.3g links). Aber auch bei Nutzung nur ausgewählter Datensätze ohne Störgeräusche ist eine Schadensdetektion nicht möglich (vgl. Abbildung 5.3g rechts).

Abbildung 5.3g: Verlauf SSDD Schadensindikator, MEMS, kontinuierliche Monitoringphase über 5 Tage und 8 Stunden (links) sowie mit ausgewählten Messdatensätzen jeweils zwischen 0 Uhr und 5 Uhr (rechts).

4. Die gewählten MEMS Beschleunigungssensoren hatten keine ausreichend hohe Sensitivität, so dass sie nicht zur Schadensdetektion herangezogen werden konnten. Hier sind noch weitere Untersuchungen an Laborstrukturen zur Konkretisierung der Einsatzgrenzen im Schwingungsmonitoring von Brückenbauwerken erforderlich und ggf. andere MEMS Technik auszuwählen.

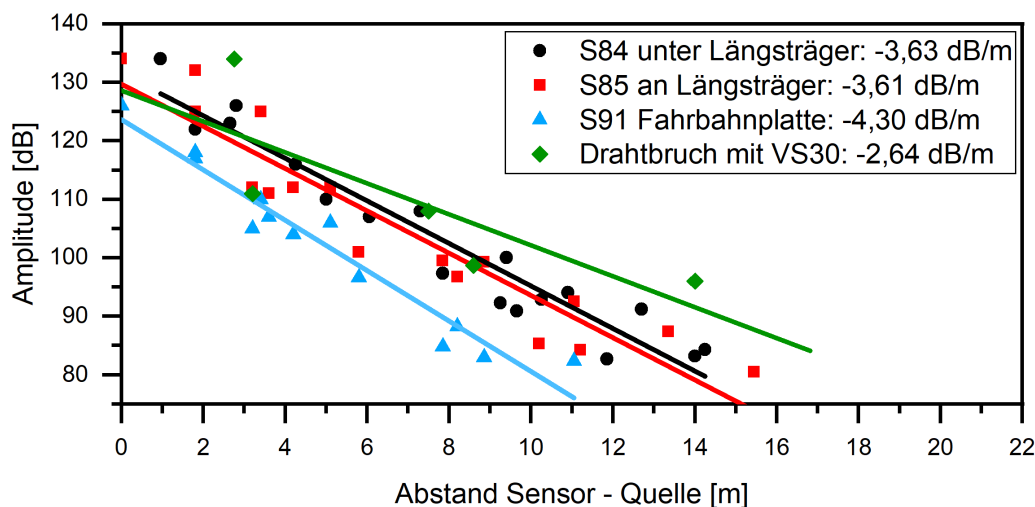
Abbildung 5.4b: Amplituden von Schmidthammerimpulsen (in den Längsträger induziert) in Abhängigkeit von der Entfernung zum Sensor. Über eine lineare Regression lässt sich daraus die Dämpfung in dBAE/m errechnen. Ein niedrigerer Wert ist besser. Alle Sensoren sind vom Typ VS30.

Messstellenpositionierungen für den Monitoringbetrieb. Die berechneten Dämpfungswerte, gemessen mit Sensoren des Typs VS30, für eine Applikation an die Seitenwand (Sensor 85, rot) und an die Unterseite (Sensor 84, schwarz) des Längsträgers sind dabei sehr ähnlich. Eine Applikation des Sensors an die Fahrbahnplatte (Sensor 91, blau) in der Mitte des Hohlkastens resultiert in einem höherem Dämpfungswert, sodass der Detektionsradius des Sensors eingeschränkt wird.

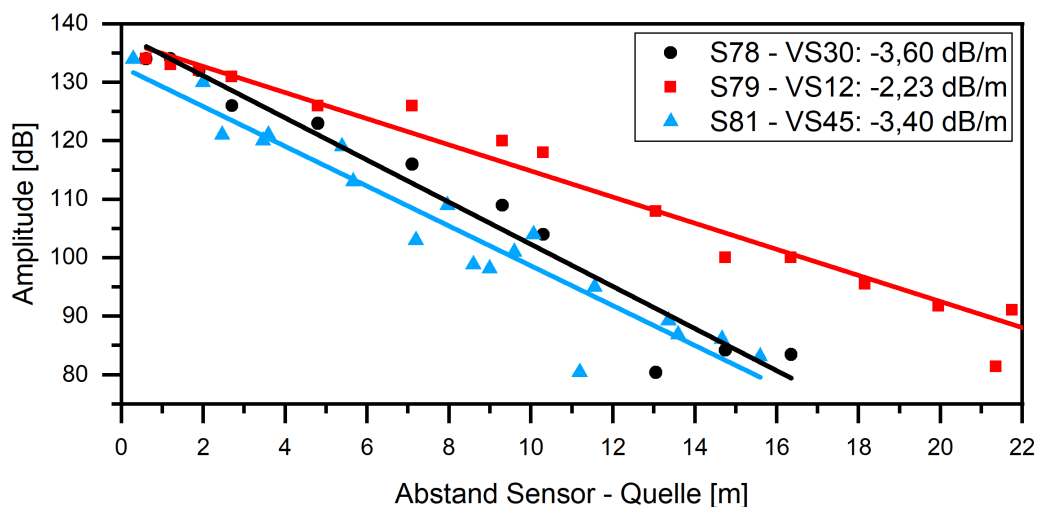
Für den Vergleich verschiedener Sensortypen wurden ebenfalls die Schallemissionsdaten der Schmidthammerreihen herangezogen. So wird in Abbildung 5.4c deutlich, dass die Dämpfung der Sensortypen VS30 und VS45 zwischen 3,4 dBAE/m und 3,7 dBAE/m beträgt. Diese Werte decken sich mit den Erfahrungswerten von Bilfinger Noell und der BAM an anderen Bauwerken und aus dem Labor, sind aber deutlich kleiner als in der Literatur beschrieben (z.B. [Köppel 2002]). Die mit dem Sensor VS12 gemessene Dämpfung beträgt hingegen lediglich 2,2 dBAE/m, was theoretisch, bei gleichem Noiselevel, einen größeren Detektionsradius ermöglicht. Aus

Abbildung 5.4c: Amplituden von Schmidthammerimpulsen (in den Längsträger induziert) in Abhängigkeit von der Entfernung zum Sensor. Die verschiedenen Datenreihen zeigen dabei verschiedene Sensortypen, welche sich vor allem durch ihren Frequenzgang unterscheiden.

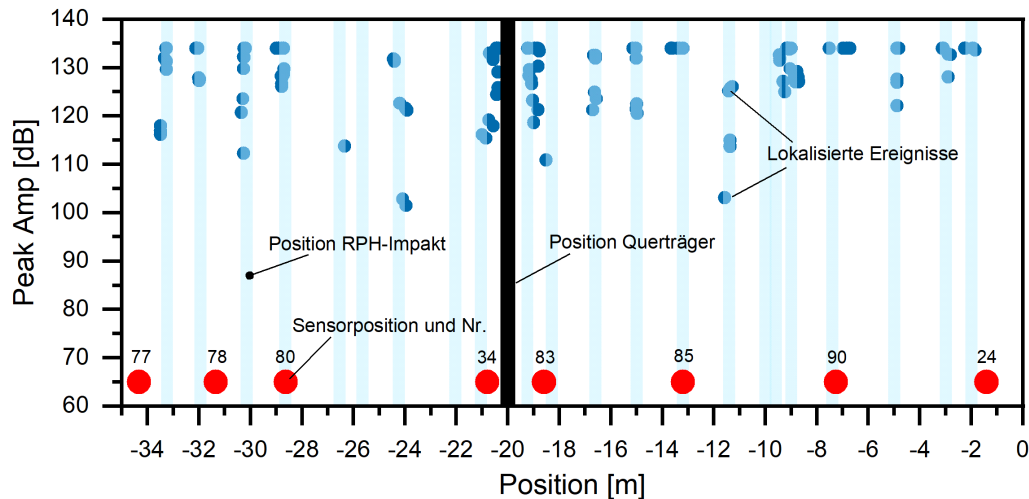
Abbildung 5.4d zeigt die Ortungsergebnisse für Schmidthammerschläge am Längsträger 4. Berücksichtigt wurden dafür nur Signale mit einer Amplitude über 100dB. Der größte Teil der Schläge wurde von 3 Sensoren registriert. Insbesondere in Bereichen mit Sensorabständen unter 6 m bleiben die Ortungsfehler kleiner als ± 15 cm. Lediglich die Schläge an den Positionen -22,1 m und -26,7 m konnten mit dieser Schwelle und einem Sensorabstand von 7,8 m nicht geortet werden.

Abbildung 5.4d: Ortungsergebnisse für Schmidthammerschläge an Längsträger 4. Gemessen wurde mit Sensoren des Typs VS 30.

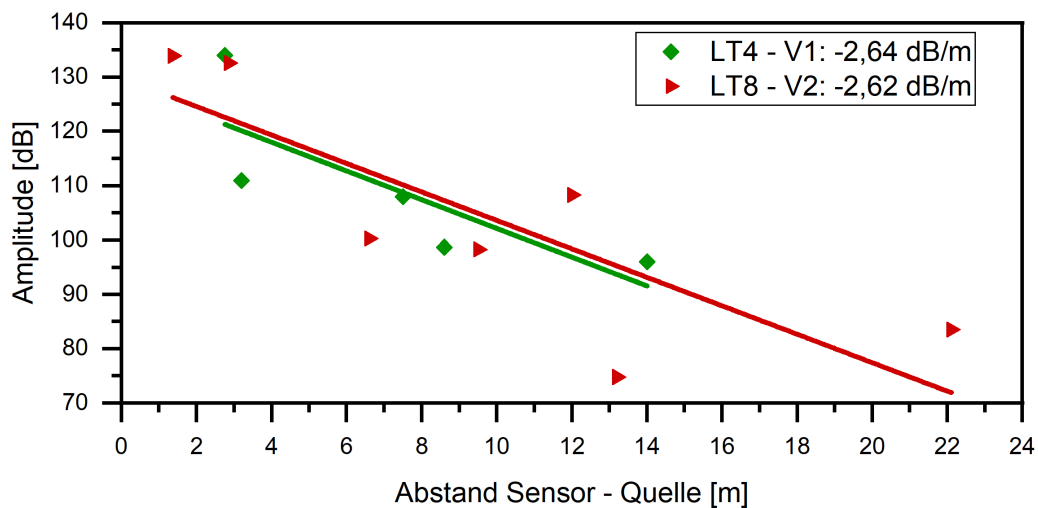
Der Vergleich der Messdaten der beiden Teilversuche in Abbildung 5.4e zeigt, dass sich die Abschwächung der Wellen durch die Propagation an den beiden Versuchsstellen nicht wesentlich unterscheidet. Die Versuchsstelle V2 an Längsträger 8 wurde auf Grund ihrer Vorschädigung ausgewählt. Die Daten zeigen, dass diese Vorschädigung keine Auswirkung auf die Dämpfung hat, was bedeutet, dass das Messsystem nicht durch die fortschreitende Schädigung negativ beeinträchtigt wird.

Abbildung 5.4e: Amplituden der künstlichen Drahtbrüche über die Entfernung. Die Linien stellen jeweils lineare Regressionen der Amplitude über die Entfernung der Sensoren zur Sägestelle dar. In Grün sind die Daten des Teilversuchs V1, in Rot die Daten des Teilversuchs V2 dargestellt.

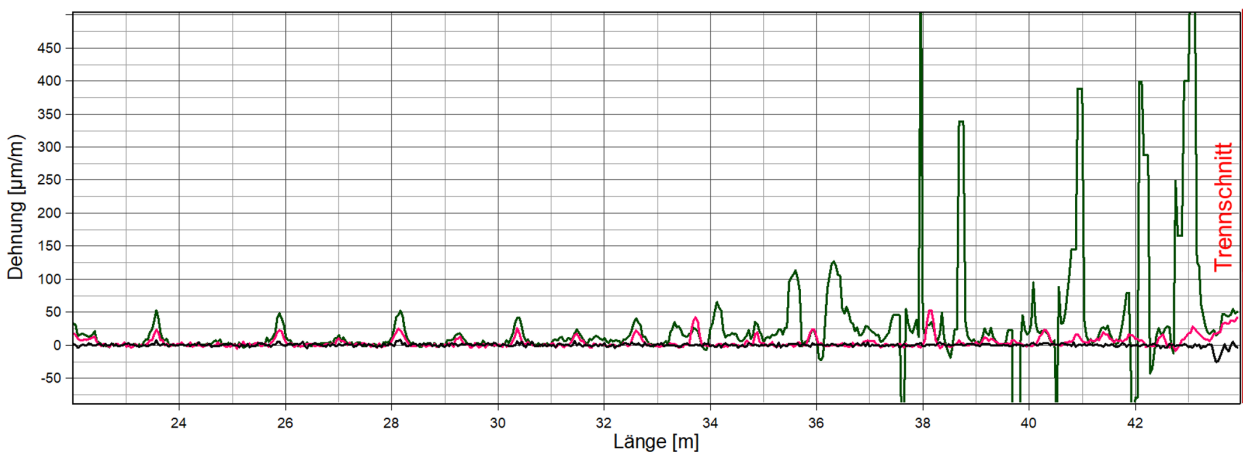
Abbildung 5.5c: Dehnungsverlauf der Sensorfaser (Mäander West). Die grüne Kurve zeigt den Verlauf nach Trennschnitt 1 mit beginnender Dehnungsüberhöhung. Die Längenangabe ist die Lauflänge der Sensorfaser.

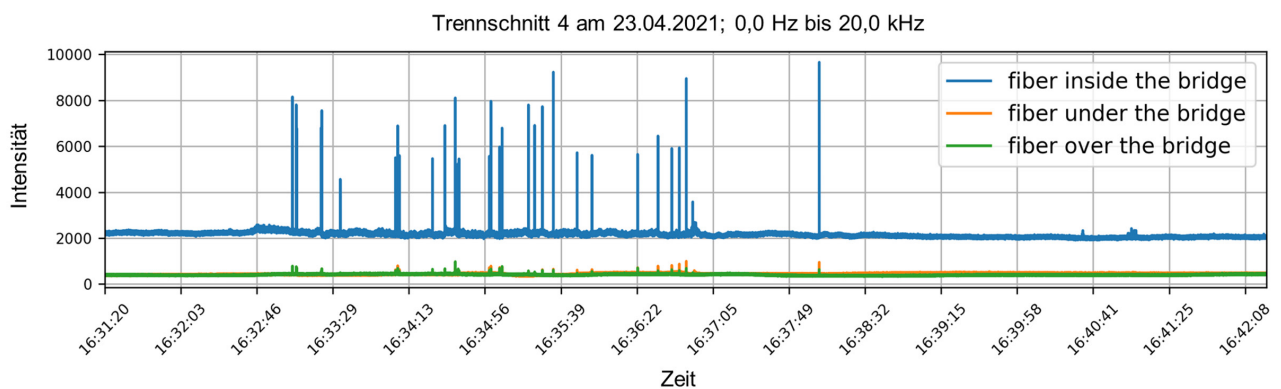
Teilschnitt 3 und ab Teilschnitt 6 deutlich sichtbar, breiteten sich besonders im Mäander Ost Dehnungserhöhungen bis in die vom Schnitt entfernten Faserbereichen aus. Während des Teilschnitts 8 intensivierte sich die akustische Aktivität durch die Fortsetzung der Rissbildung im Mäanderbereich, die auch noch nach Teilschnitt 9 feststellbar waren. Die durch das faseroptische DAS-System aufgezeichnete Anzahl von Ereignissen sind in Tabelle 5.5a für verschiedene Frequenzbereiche ausgewiesen. Die Abbildung 5.5d zeigt beispielhaft den Zeitverlauf einer DAS-Messung.

Abbildung 5.5d: Aufgezeichnete Einzelereignisse des faseroptischen DAS-Systems für die verschiedenen Faserabschnitte in, unter und auf der Brücke während des Trennschnitts 4.

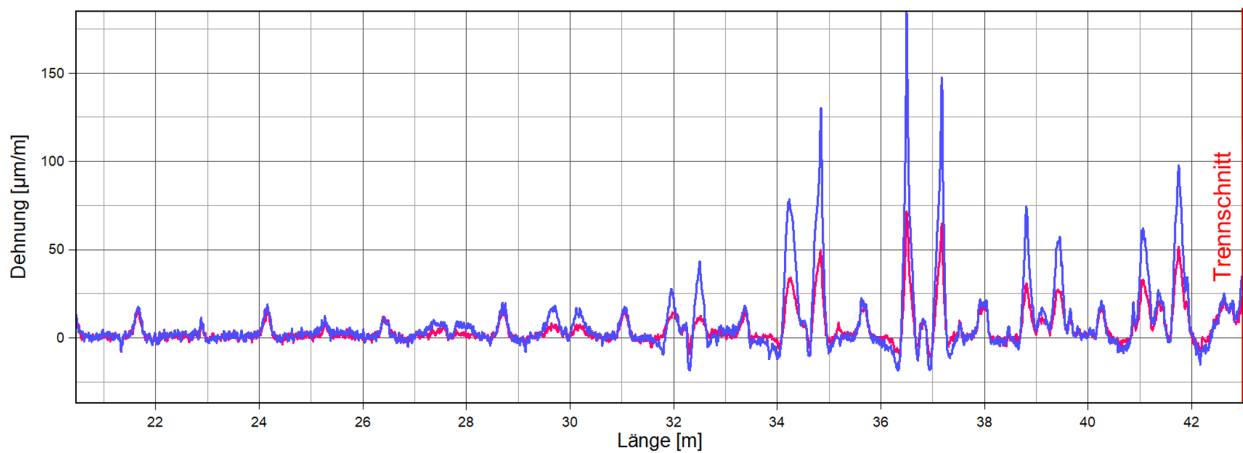
Die Dehnungsmessungen während des Teilversuchs II ergaben über die gesamte Messzeit auf und unter der Brücke keine wesentlichen Veränderungen. Da der Versuchsbereich vorgeschädigt war, konnten bereits nach dem ersten Trennschnitt Dämpfungserhöhungen in den drei ersten Mäanderabschnitten der östlichen und westlichen Fasersektionen festgestellt werden. Eine verstärkte Rissausbreitung wurde zwischen Trennschnitt 3 und 4 detektiert. Abbildung 5.5e zeigt zwei aufeinanderfolgende Mes-

sungen (rote und blaue Kurve), bei denen die beschleunigte Rissbildung gut zu erkennen ist. Dabei handelt es sich um den gleichen horizontalen Riss, der die Mäander mehrmals kreuzt. Insbesondere im westlichen Mäanderbereich ist dies auch für die nachfolgenden Messungen zu erkennen (s. Abbildung 5.5f). Zu bemerken ist nach dem 5. Trennschnitt die rasche Ausbreitung der Risse vom Schnittbereich weg mit fast gleicher Dehnungserhöhung.

Abbildung 5.5e: Dehnungsverlauf der Sensorfaser (Mäander West) während des Teilversuchs II. Die rote Kurve zeigt den Verlauf nach Trennschnitt 3, die blaue den darauffolgenden mit beschleunigter Dehnungsüberhöhung. Die Längenangabe ist die Lauflänge der Sensorfaser.

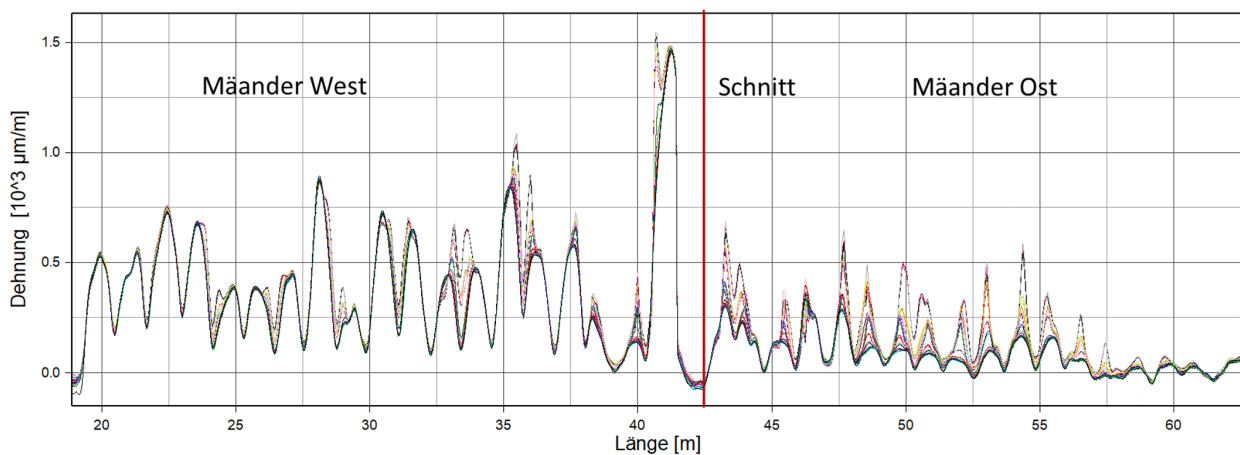
Abbildung 5.5f: Übersicht über die Messungen mit dem Neubrescope (Brillouin-Modus) im mäandrierten Sensorbereich beim Teilversuch II. Zu beachten ist die starke Dehnungsüberhöhung im westlichen Teil. Die Längenangaben beziehen sich auf die Sensorfasertlänge.

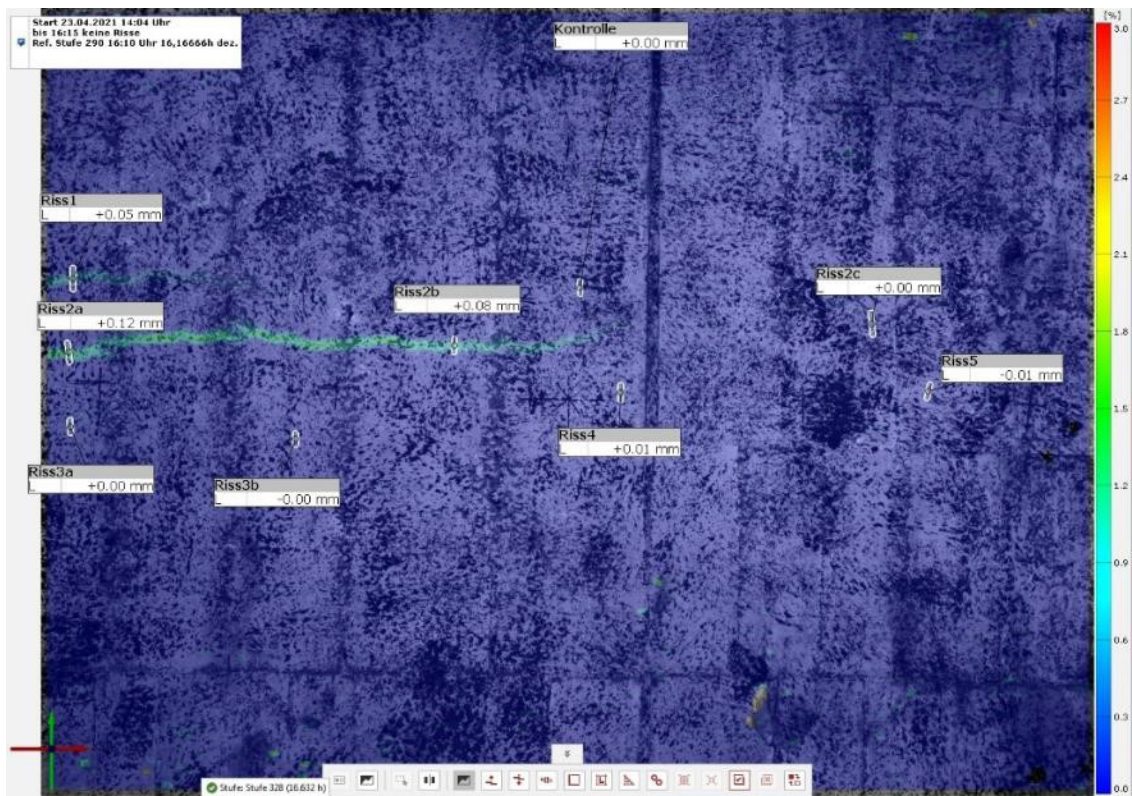
Abbildung 5.6a: Fotogrammetrie Feld HK6_MF2 um 16:36 (Tag 1) nach 4 Sägeschnitten

Da in den ersten Trennschnitten kein Schaden zu verzeichnen war, wurden im Trennschnitt 4 mehr Drähte durchtrennt. Beendet wurde, nachdem sich ein Riss von 0,1 mm Weite digital zeigte. Nach anschließender visueller Kontrolle konnten diese Angaben bestätigt werden. Deutlich erkennbar ist das Risswachstum von der Sägestelle an. Zu diesem Zeitpunkt waren etwa 27 % der vorhandenen Spanndrähte mittels Säge durchtrennt.

Während sich im Messfeld 2 des HK6 vereinzelte größere Risse öffneten, entwickelte sich im Messfeld 1 desselben Hohlkastens eine Vielzahl kleinerer Risse, siehe Messstellenplan Kap. 7.4. Im Verlauf des 8. Sägeschnitt-

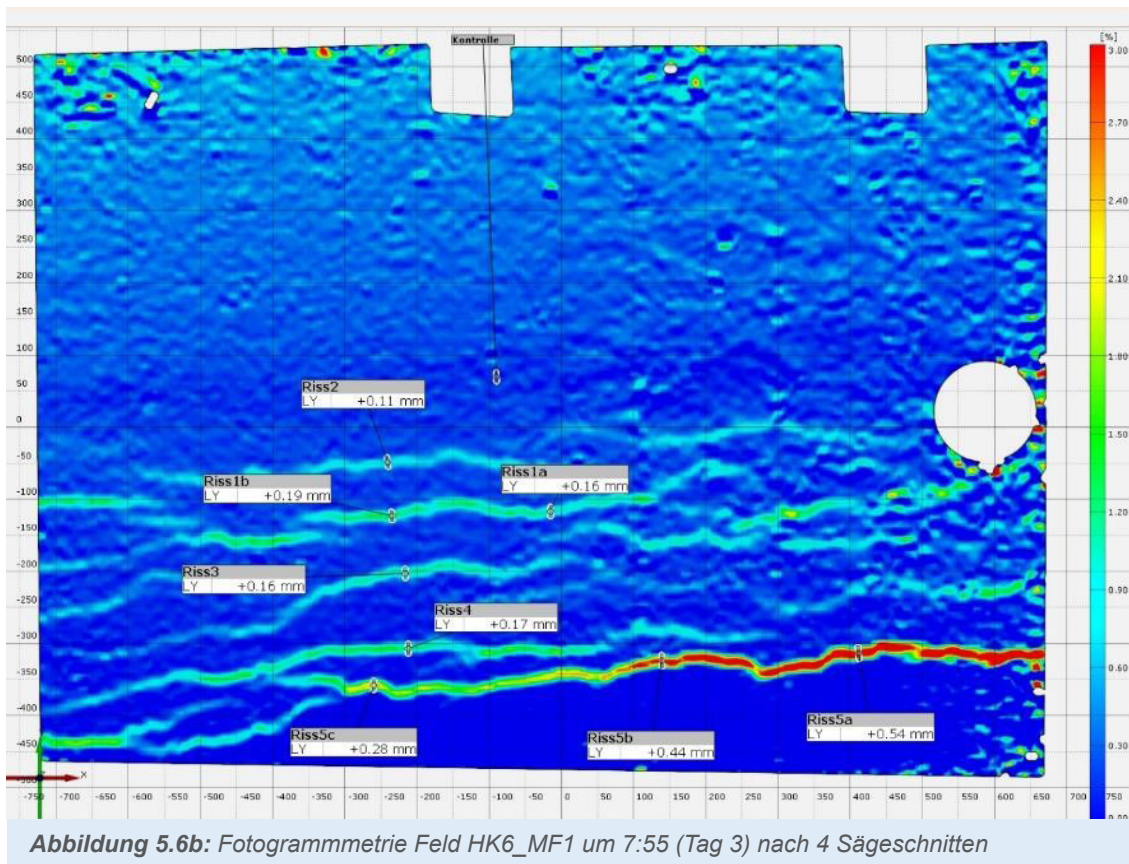
tes sowie der anschließenden Pause öffnete sich innerhalb von 50 min (zwischen 14:09 und 14:58 Uhr) ein erheblicher Riss mit einer maximalen Rissweite von 0,45 mm im Messfeld 1. Aufgrund dieses schnellen Schadensfortschrittes wurden die Sägearbeiten nach einem weiteren Schnitt eingestellt. Der größte Riss hatte zu diesem Zeitpunkt eine maximale Rissweite von 0,55 mm. Die fotogrammetrischen Messungen wurden zur Kontrolle bis zum dritten Tag (25.04.) geführt, es war jedoch kein weiterer Schadensfortschritt erkennbar. Das Ergebnis ist in Abbildung 5.6b zusammengestellt.
