B1 – Brücke Altstädter Bahnhof in Brandenburg an der Havel

Bauwerksuntersuchungen
vor dem Rückbau

Stand: Oktober 2021

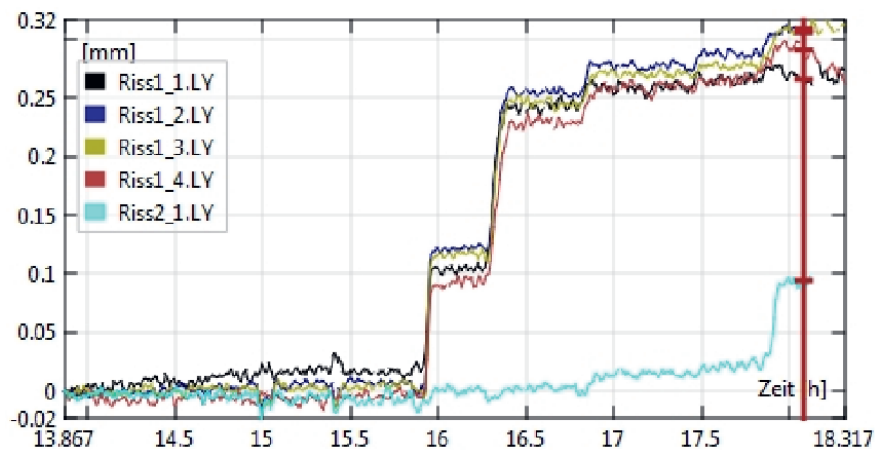
Abbildung 5.6d: Verformung-Zeit-Diagramm mit Verlauf der Rissweiten für das Messfeld 1 des HK3

Während des 5. und 6. Sägeschnittes nahm das Risswachstum erheblich zu. In Abbildung 5.6d wird dies in einem Weg-Zeit-Diagramm für das Messfeld 1 des HK 3 aufgetragen. Vertikale Sprünge geben ein hohes Wachstum der Rissufer in kurzer Zeit an.
