Straßenbauverwaltung Landesbetrieb Straßenwesen Dezernat Planung Ost Straße / Abschnittsnummer / Station: B 1 / 025 bis 220	Untertageblatt: 6 / 1 Lageplan Defizit B 1 OD Tasdorf Maßstab: 1 : 1.000 Datum: 08.02.2023
Defizitanalyse B 1 Streckenzug von A 10 bis Bundesgrenze/Polen

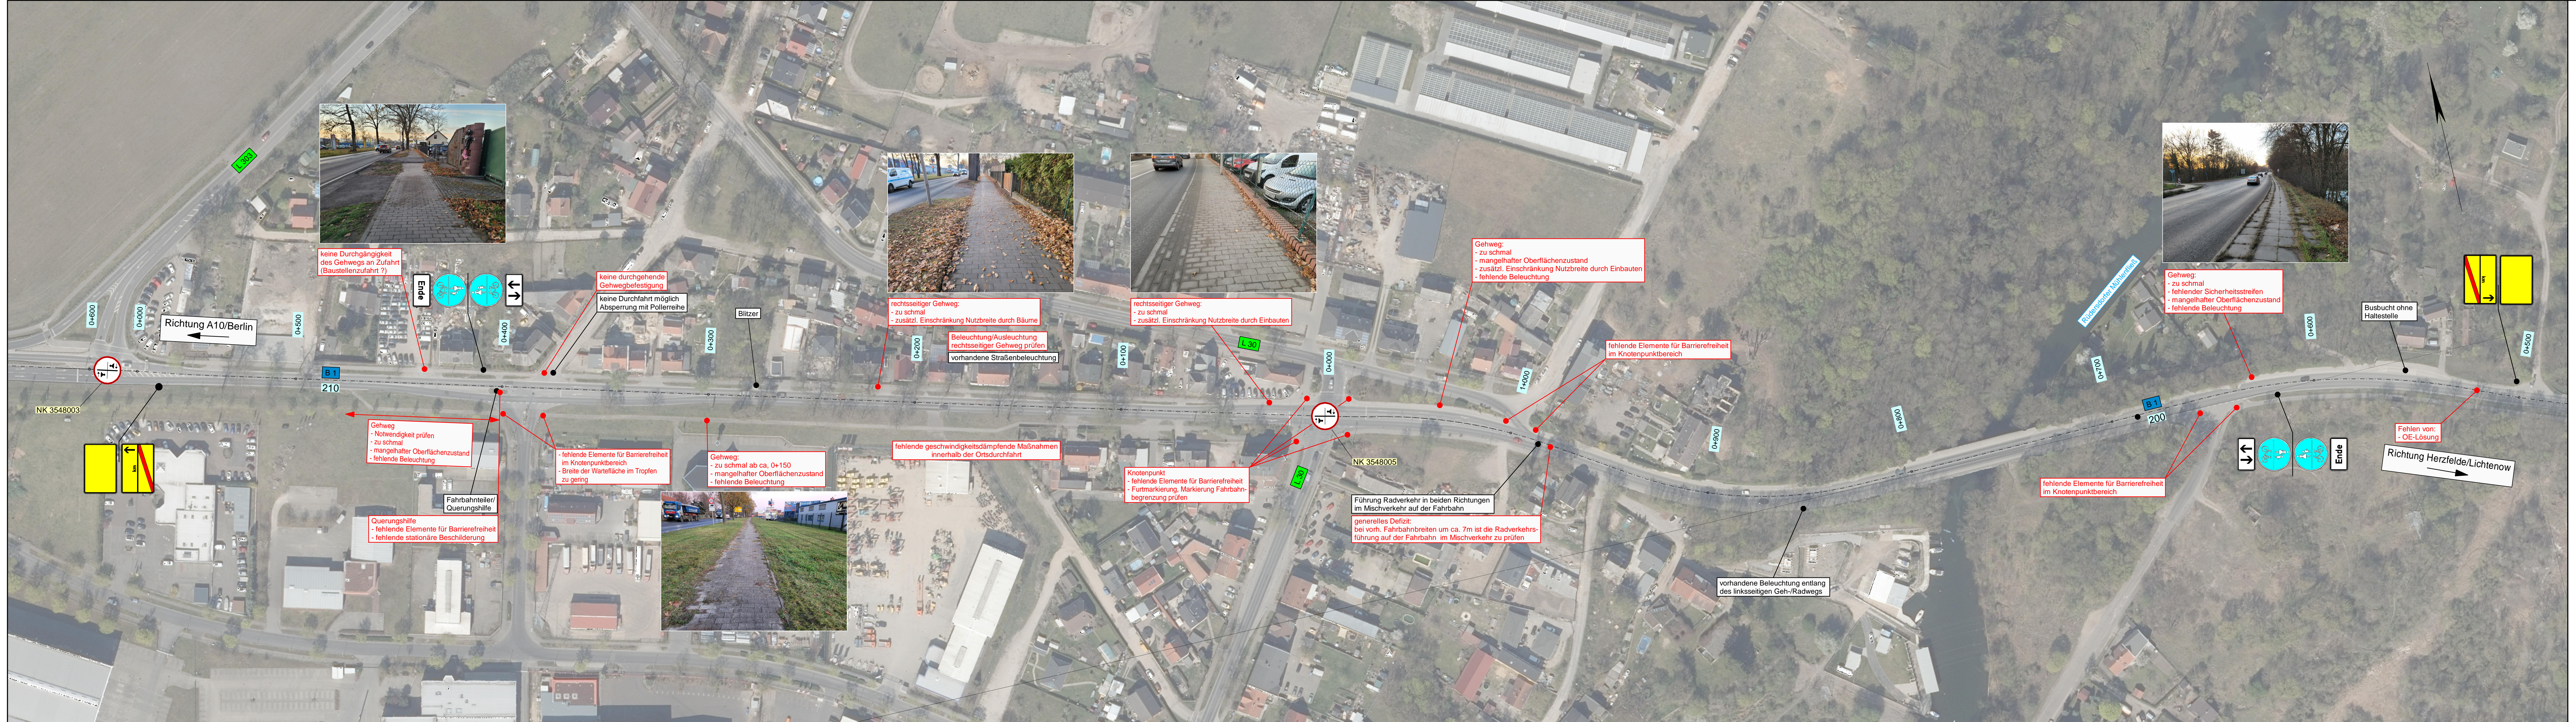
keine Durchgängigkeit des Gehwegs an Zufahrt (Baustellenzufahrt?)

keine durchgehende Gehwegbefestigung

keine Durchfahrt möglich Absperrung mit Pollerreihe

rechtsseitiger Gehweg:
- zu schmal
- zusätzl. Einschränkung Nutzbreite durch Bäume

rechtsseitiger Gehweg:
- zu schmal
- zusätzl. Einschränkung Nutzbreite durch Einbauten

Gehweg:
- zu schmal
- mangelhafter Oberflächenzustand
- zusätzl. Einschränkung Nutzbreite durch Einbauten
- fehlende Beleuchtung

Gehweg:
- zu schmal
- fehlender Sicherheitsstreifen
- mangelhafter Oberflächenzustand
- fehlende Beleuchtung

Busbucht ohne Haltestelle

Fehlen von:
- OE-Lösung

Gehweg
- Notwendigkeit prüfen
- zu schmal
- mangelhafter Oberflächenzustand
- fehlende Beleuchtung

fehlt Elemente für Barrierefreiheit im Knotenpunktbereich
- Breite der Wartefläche im Tropfen zu gering

Gehweg:
- zu schmal ab ca. 0+150
- mangelhafter Oberflächenzustand
- fehlende Beleuchtung

fehlt geschwindigkeitsdämpfende Maßnahmen innerhalb der Ortsdurchfahrt

Knotenpunkt
- fehlende Elemente für Barrierefreiheit
- Fußmarkierung, Markierung Fahrbahnbegrenzung prüfen

Führung Radverkehr in beiden Richtungen im Mischverkehr auf der Fahrbahn
generelles Defizit:
bei vorh. Fahrbahnbreiten um ca. 7m ist die Radverkehrsführung auf der Fahrbahn im Mischverkehr zu prüfen
