Straßenbauverwaltung aufgestellt:  
Landesbetrieb Straßenwesen  
Dezernat Planung Ost

Unterlage/Blatt: 3 / 3  
Übersichtslageplan des Bestands

Straße / Abschnittsnummer / Station:  
B 1 / 025 bis 220

**Defizitanalyse**  
B 1 Streckenzug von A 10 bis Bundesgrenze/Polen

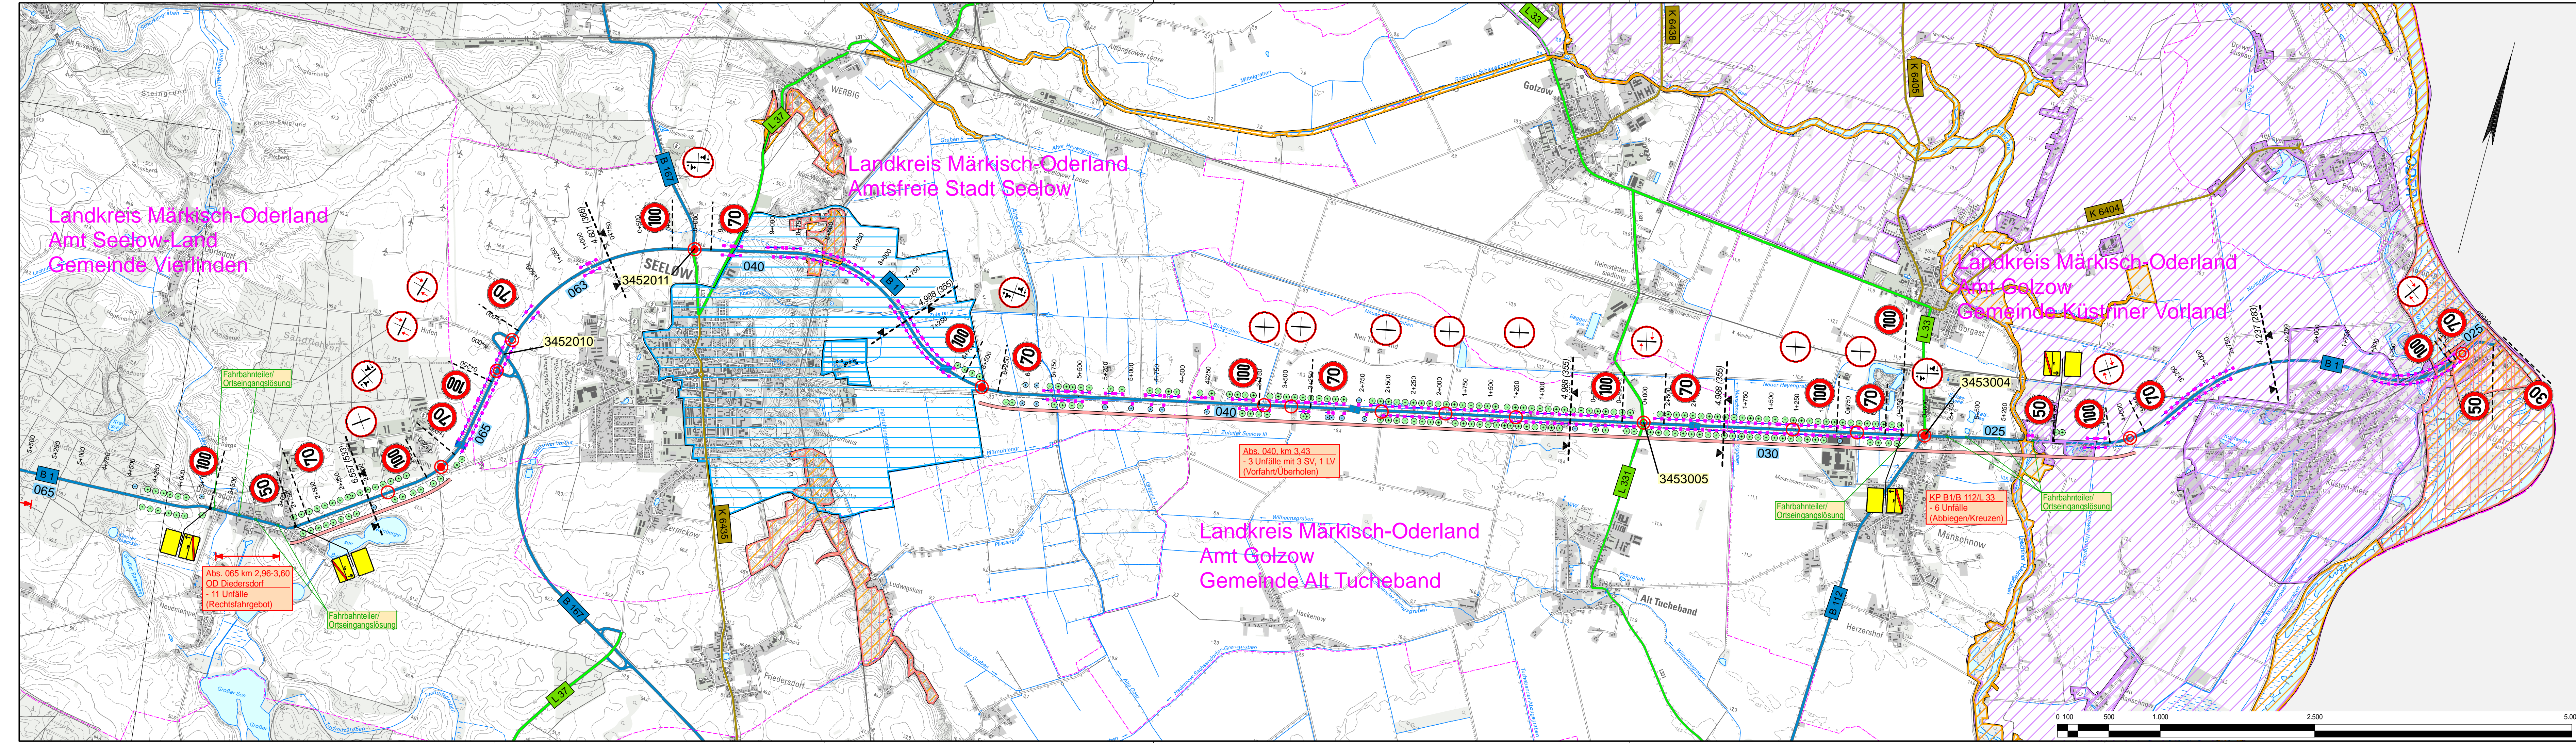
Verkehrsstärke 2015  
Kfz/24 h (davon Lkw/24h)

Abs. 040, km 3.43  
- 3 Unfälle mit 3 SV, 1 LV  
(Vorfahrt/Überholen)

KP B1/B 112/L 33  
- 6 Unfälle  
(Abbiegen/Kreuzen)

Abs. 065 km 2,96-3,60  
OD Diedersdorf  
- 11 Unfälle  
(Rechtsfahrgebot)
